**ПАСПОРТ ДОСТУПНОСТИ**  
**объекта социальной инфраструктуры (ОСИ)**  
№ 1

- 1.1. Наименование (вид) объекта: Учебный корпус Ухтинского техникума железнодорожного транспорта – филиала федерального государственного бюджетного образовательного учреждения высшего образования «Петербургский государственный университет путей сообщения Императора Александра I»
- 1.2. Адрес объекта: 169300, Республика Коми, г. Ухта, ул. Мира, д. 11, объект №1
- 1.3. Сведения о размещении объекта:
- отдельно стоящее здание 3 этажей, 3842,5 кв.м
  - часть здания нет этажей (или на нет этаже), нет кв.м
  - наличие прилегающего земельного участка (да, нет); - да, 3300 кв.м
- 1.4. Год постройки здания 1949, последнего капитального ремонта 2005
- 1.5. Дата предстоящих плановых ремонтных работ: текущего - 2017, капитального - нет

**АКТ ОБСЛЕДОВАНИЯ  
объекта социальной инфраструктуры  
К ПАСПОРТУ ДОСТУПНОСТИ ОСИ  
№ 1**

**Учебный корпус Ухтинского техникума железнодорожного транспорта – филиала  
ФГБОУ ВО ПГУПС  
169300 Республика Коми, г. Ухта, ул. Мира, д.11, объект №1**

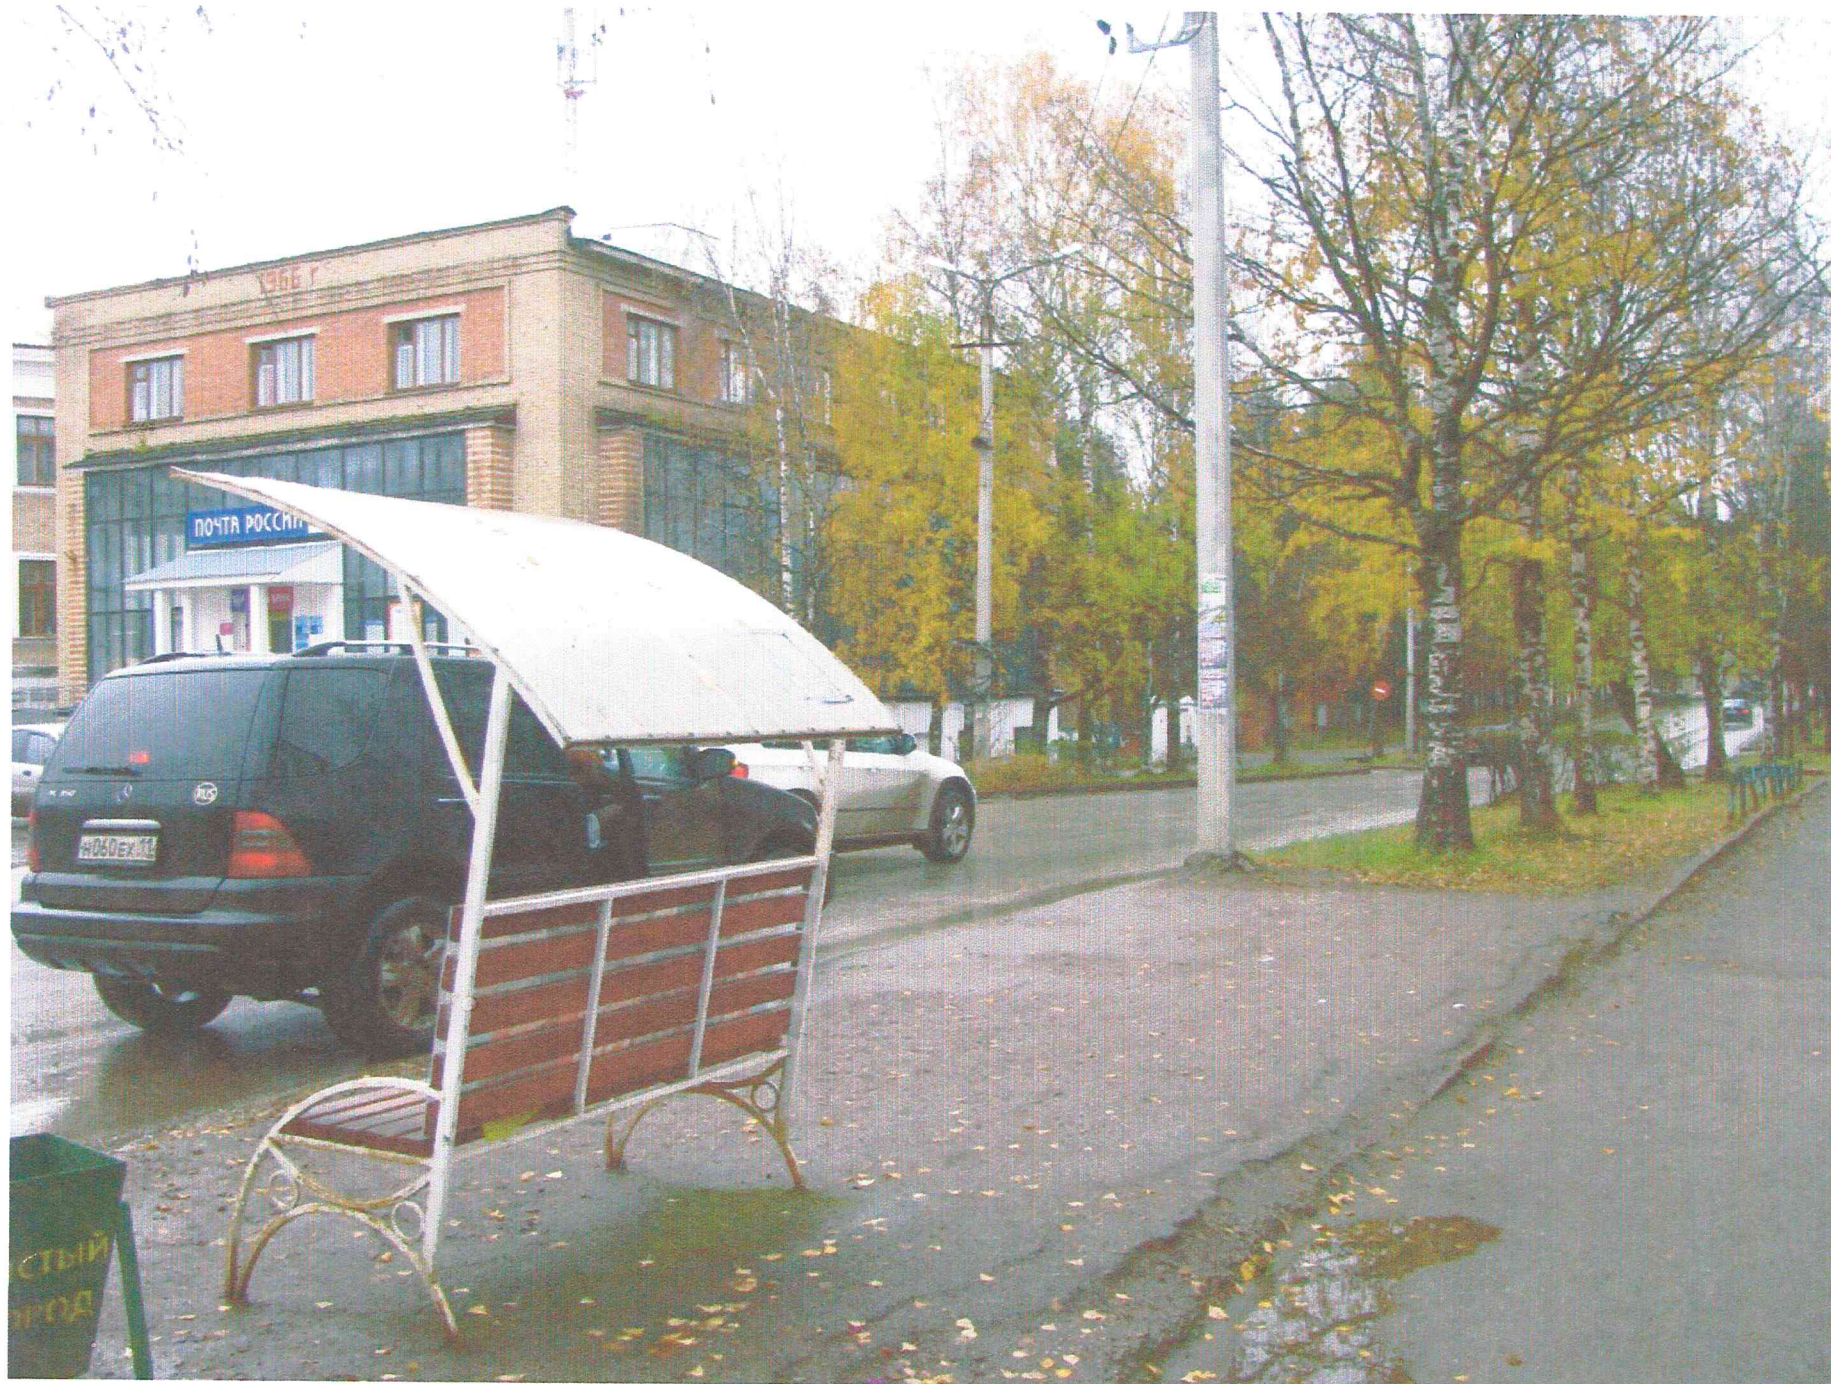
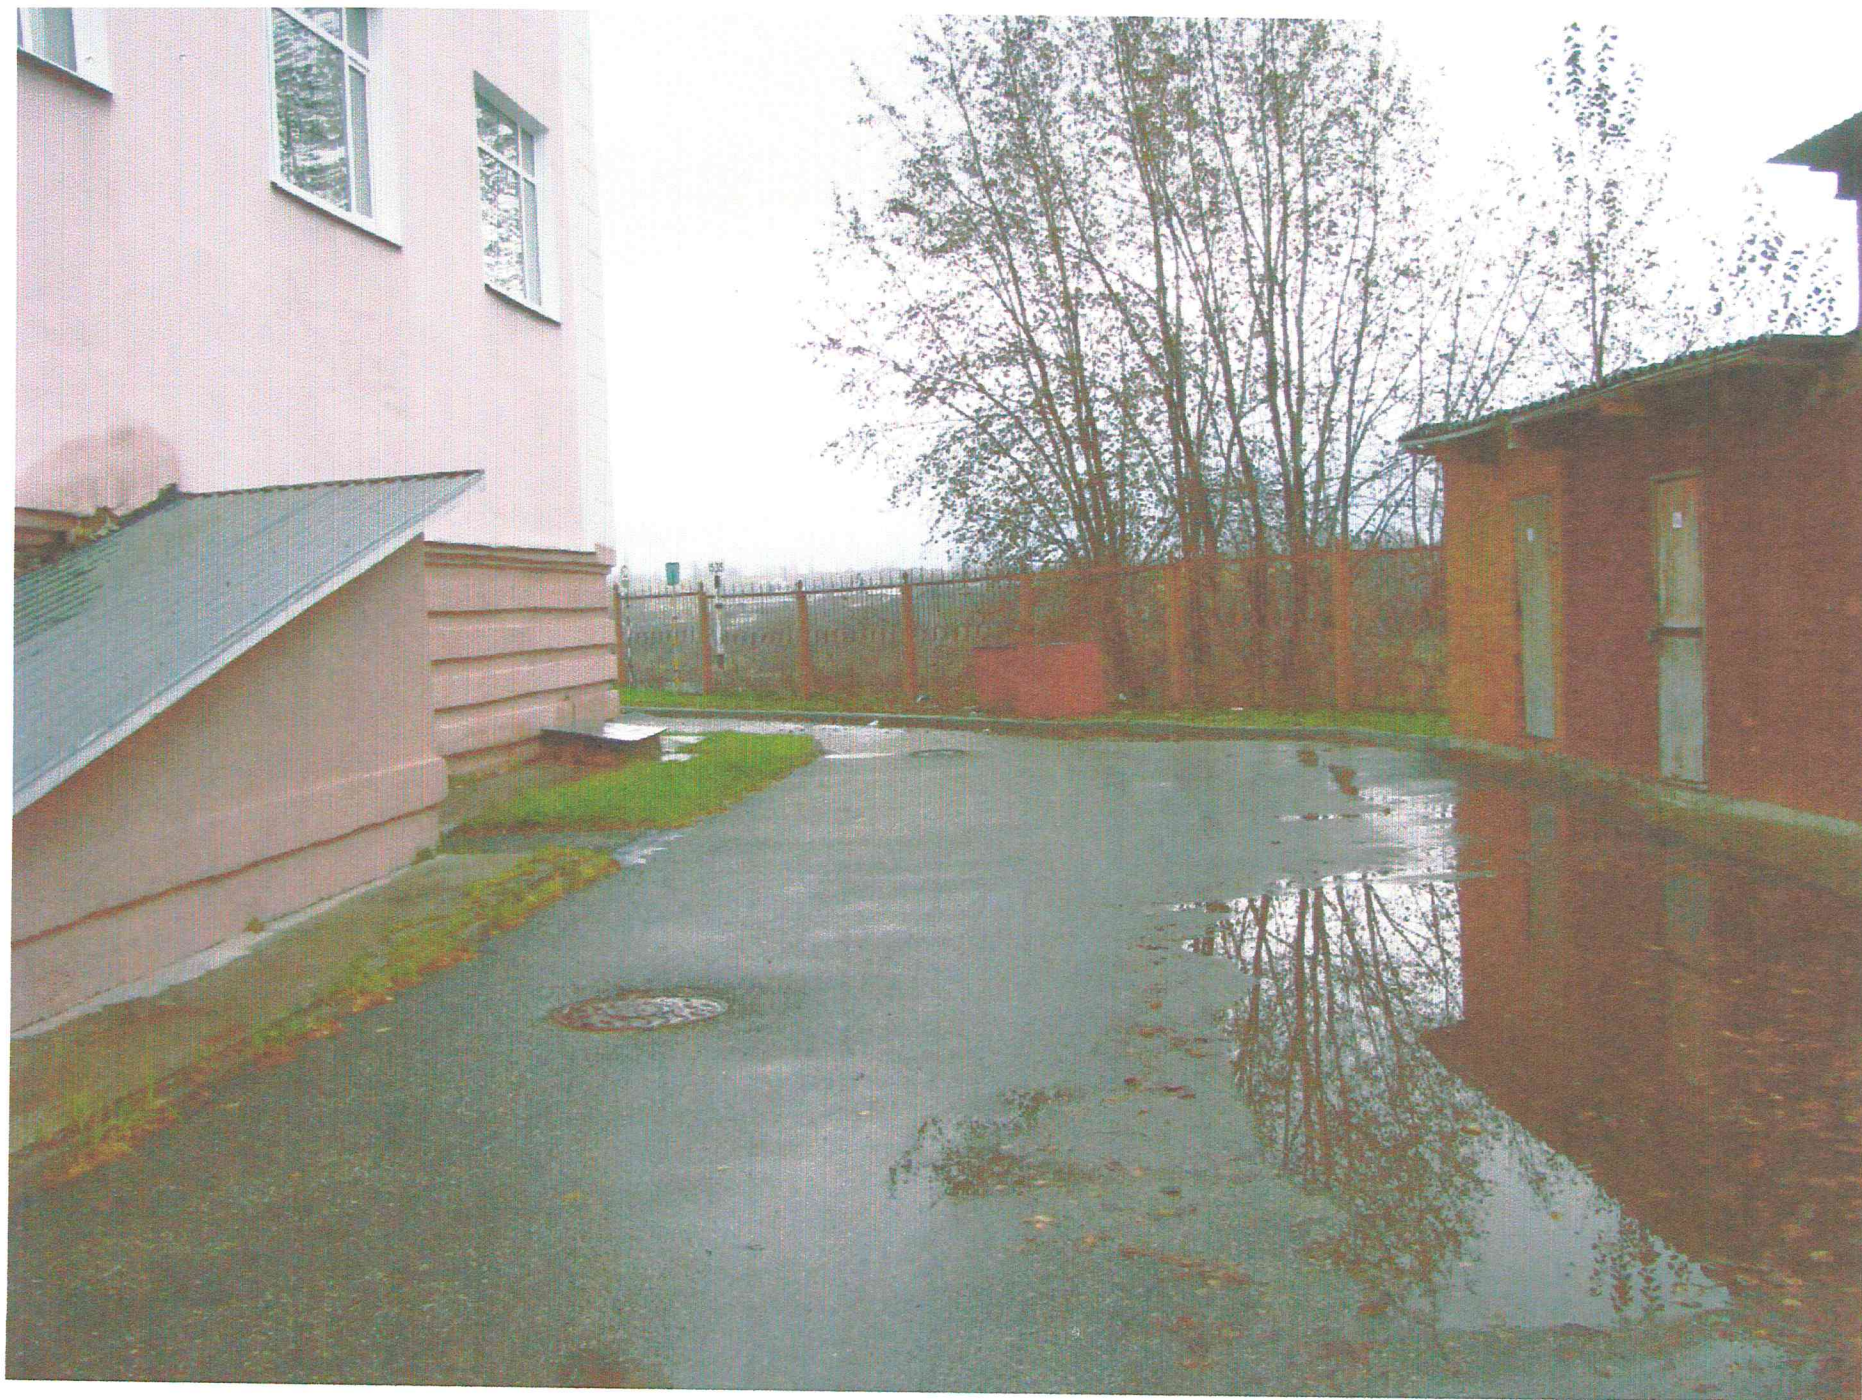
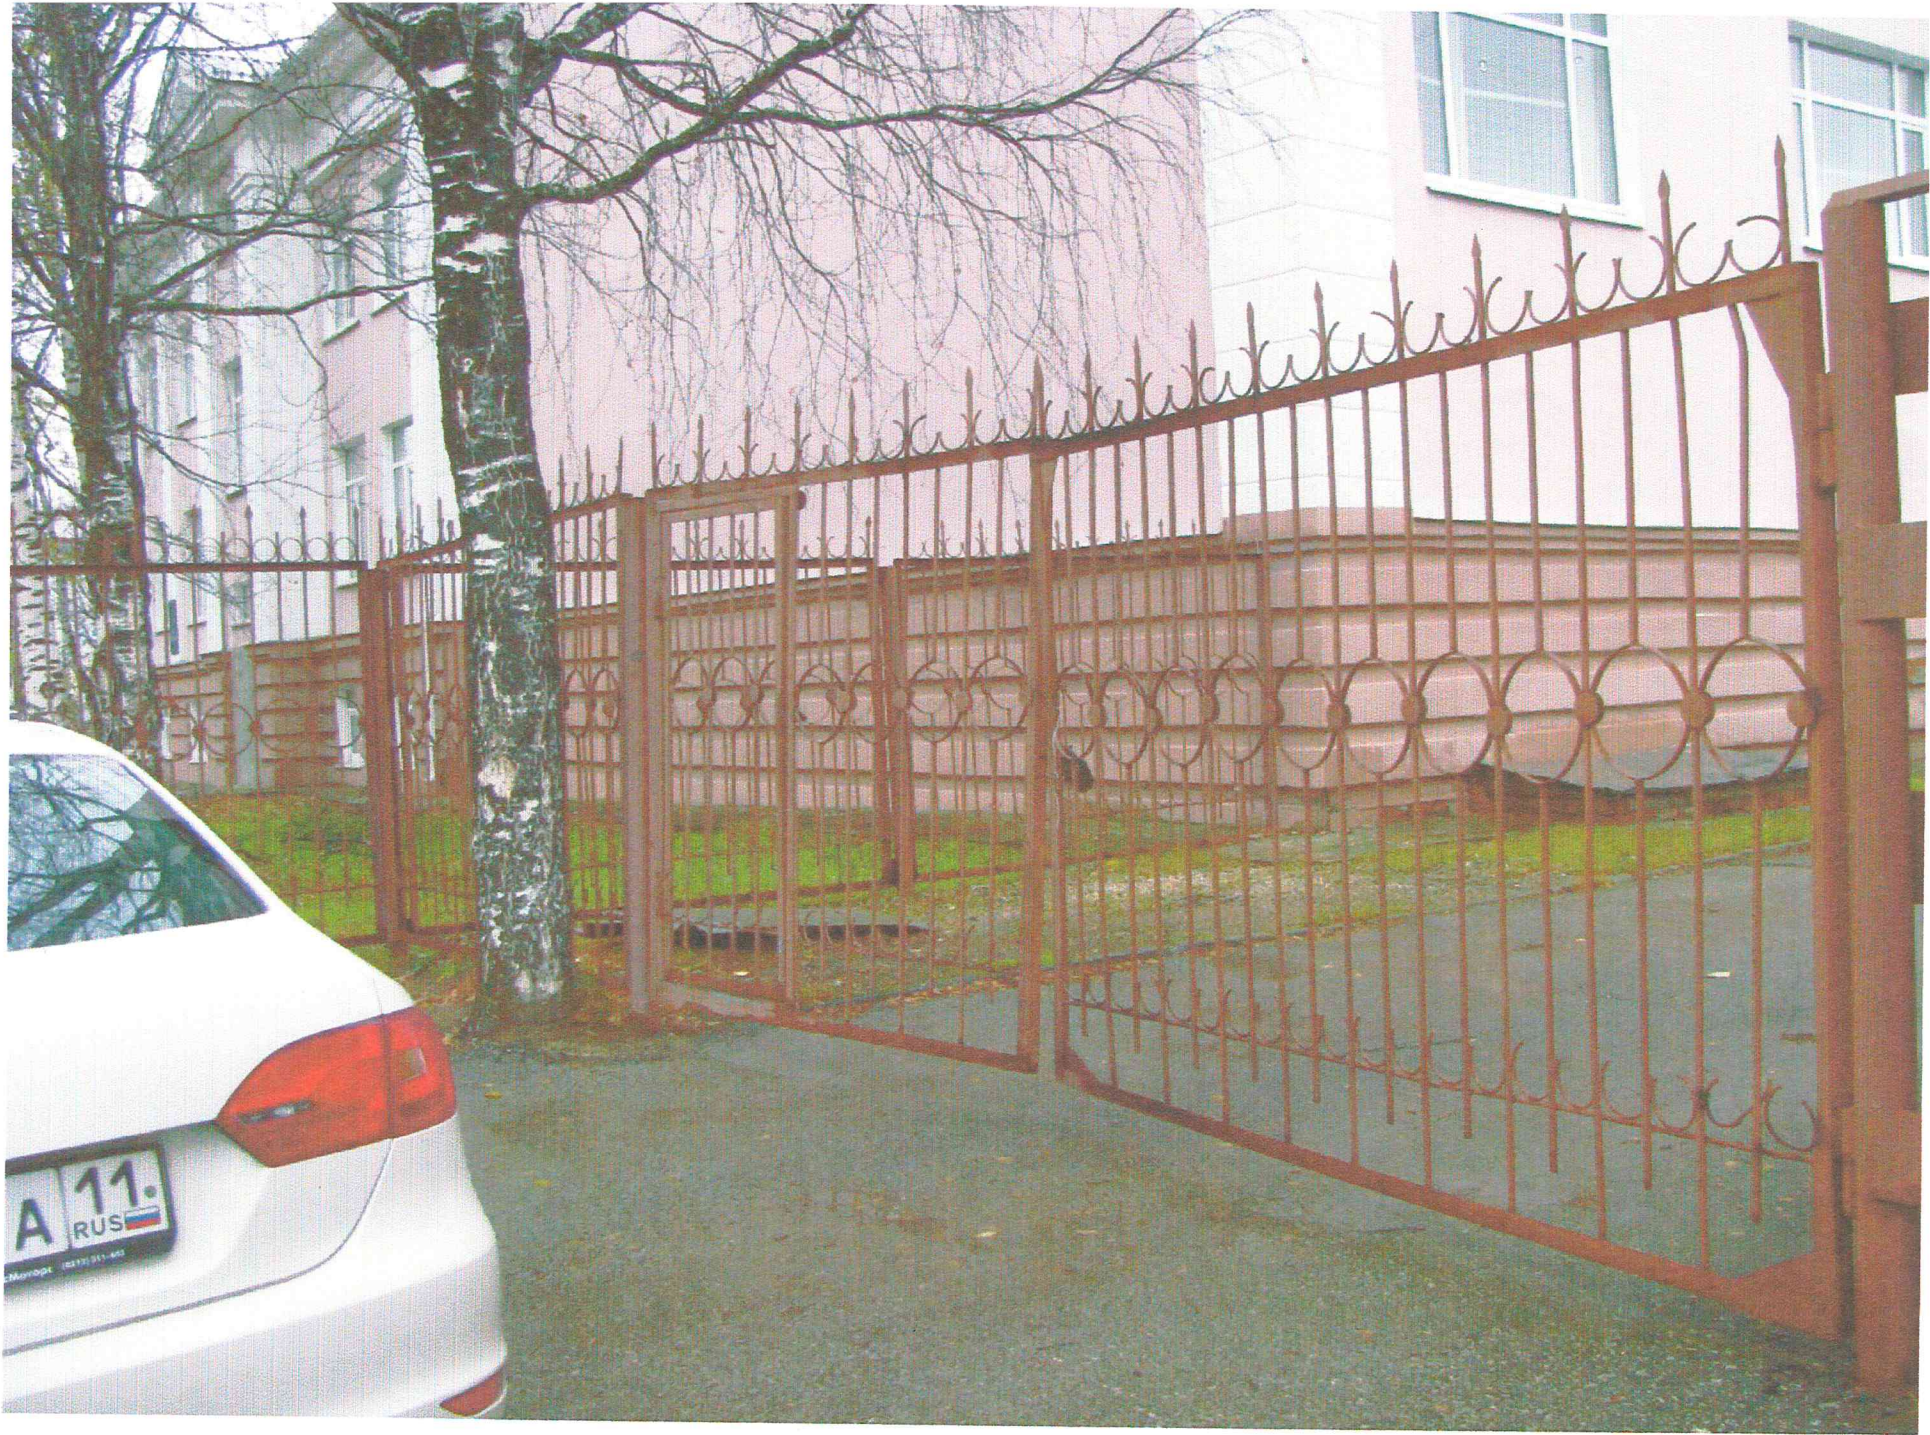
Терраса

| №<br>п/п | Наименование<br>функционально-п<br>ланировочного<br>элемента | Наличие<br>элемента | | | Выявленные нарушения<br>и замечания | | Работы по адаптации объектов | |
|---|---|---|---|---|---|---|---|---|
| 1.3 | Путь (пути)<br>движения на<br>территории | есть | | 1,2,<br>3,4 | - отсутствует<br>обозначение<br>направлений<br>движения ко входам<br>для МГН;<br>недостаточное<br>освещение;<br>- не полностью<br>оборудованы места<br>отдыха для МГН;<br>- отсутствуют<br>бортики на путях<br>движения<br>инвалидов на<br>креслах-колясках ко<br>входу; | Все | - нанесение цветовой и<br>тактильной<br>маркировки;<br>- обеспечить<br>информационное<br>сопровождение к<br>специальному входу<br>для инвалидов на<br>креслах-колясках,<br>установить бортики;<br>- организовать<br>освещение;<br>- оборудовать места<br>отдыха для МГН | Орг,<br>ТР,<br>ТСР |

Комментарий к заключению: Состояние доступности оценено, как доступно условно избирательно для инвалидов категории (г), а так же временно недоступно для инвалидов категорий (к,о,с,у), что не обеспечивает полноценного нахождения на объекте граждан с ограниченными возможностями. Для обеспечения условной доступности инвалидов категорий (к,о,с,у) необходимо оборудовать стоянку для автотранспорта инвалидов, оборудовать пути движения инвалидов от остановки автотранспорта (в том числе автобусную остановку) до входа в здание, места для отдыха в соответствии с СП-59.13330.2012.

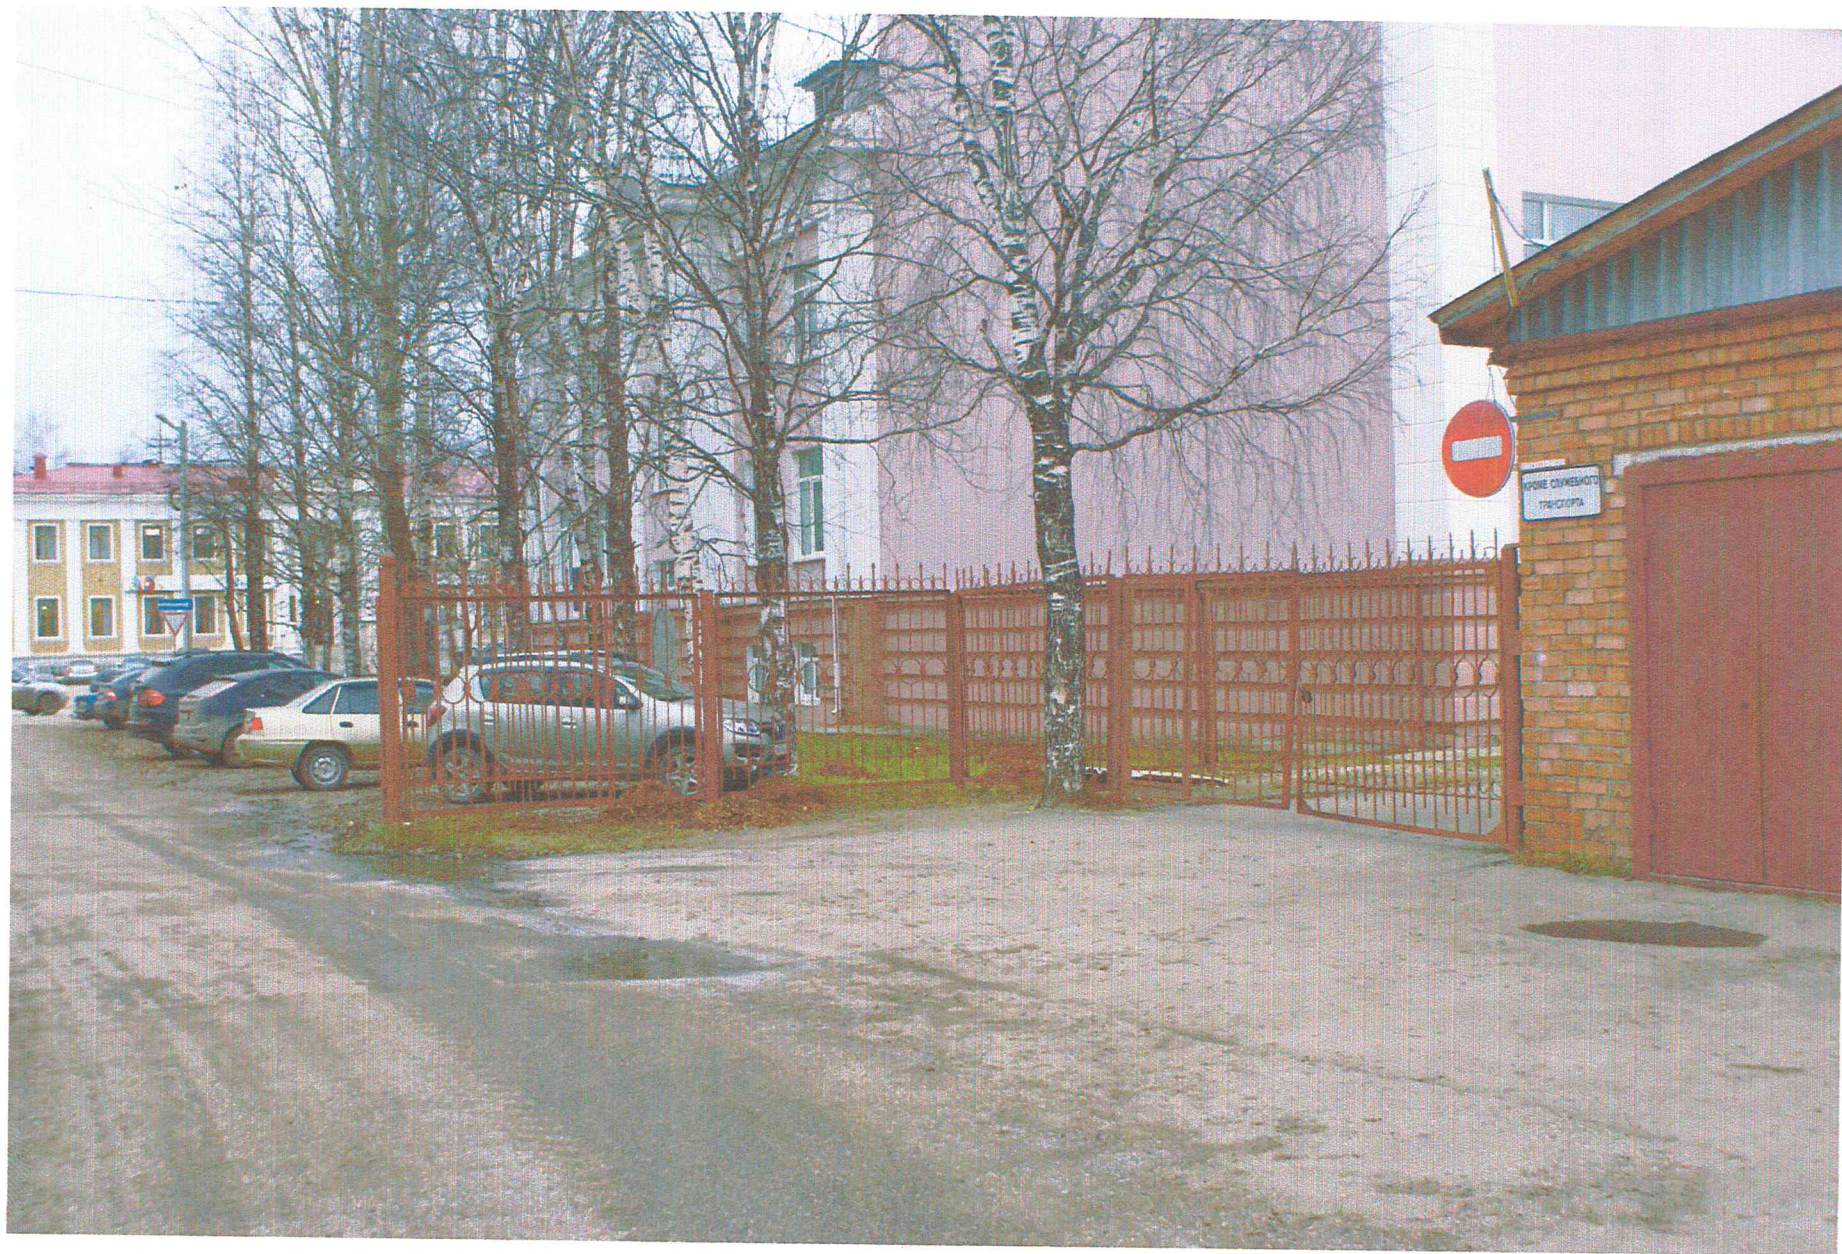
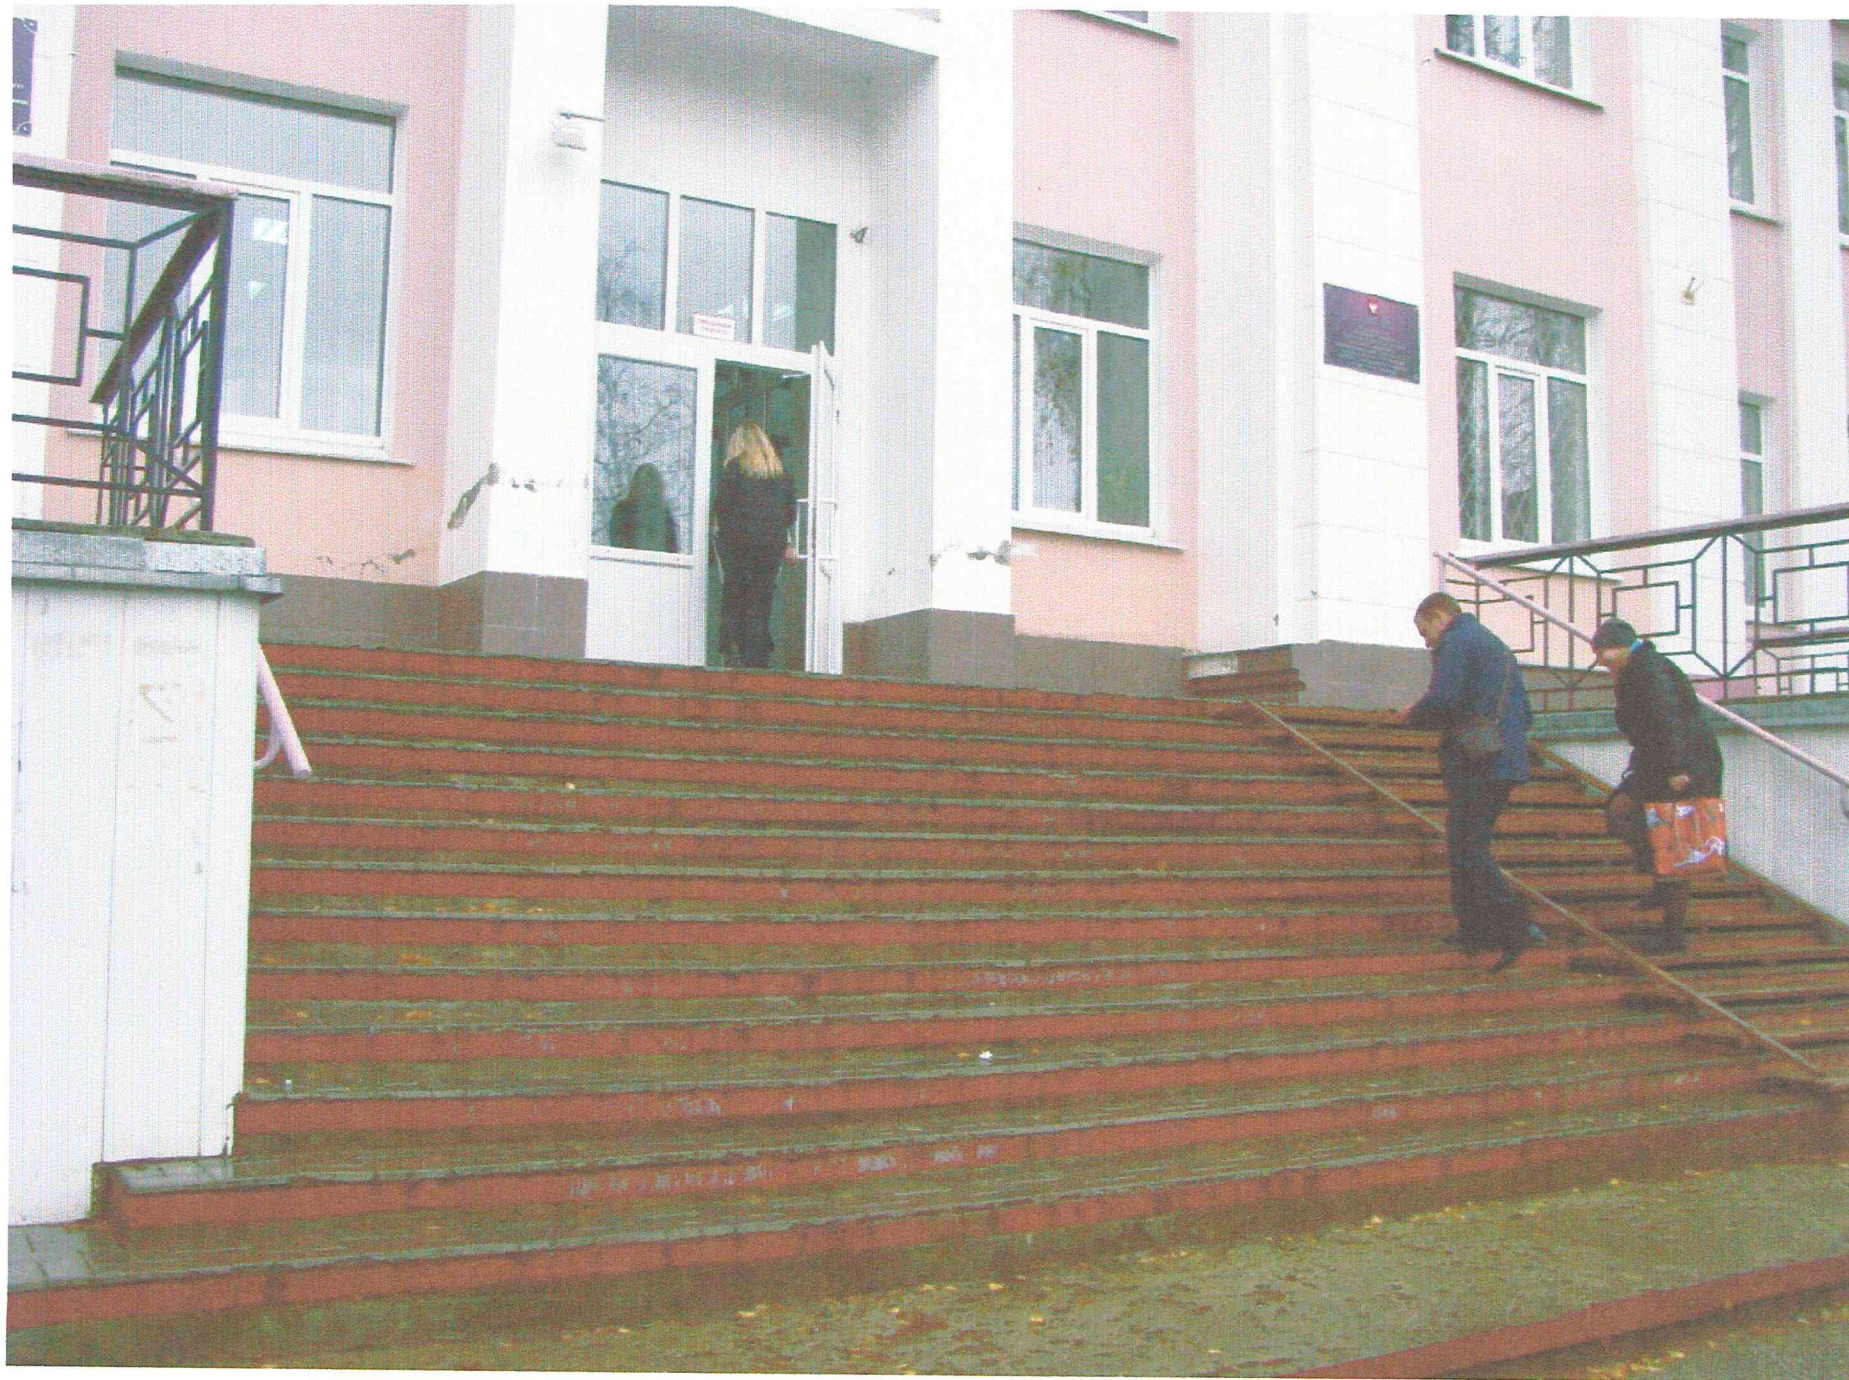
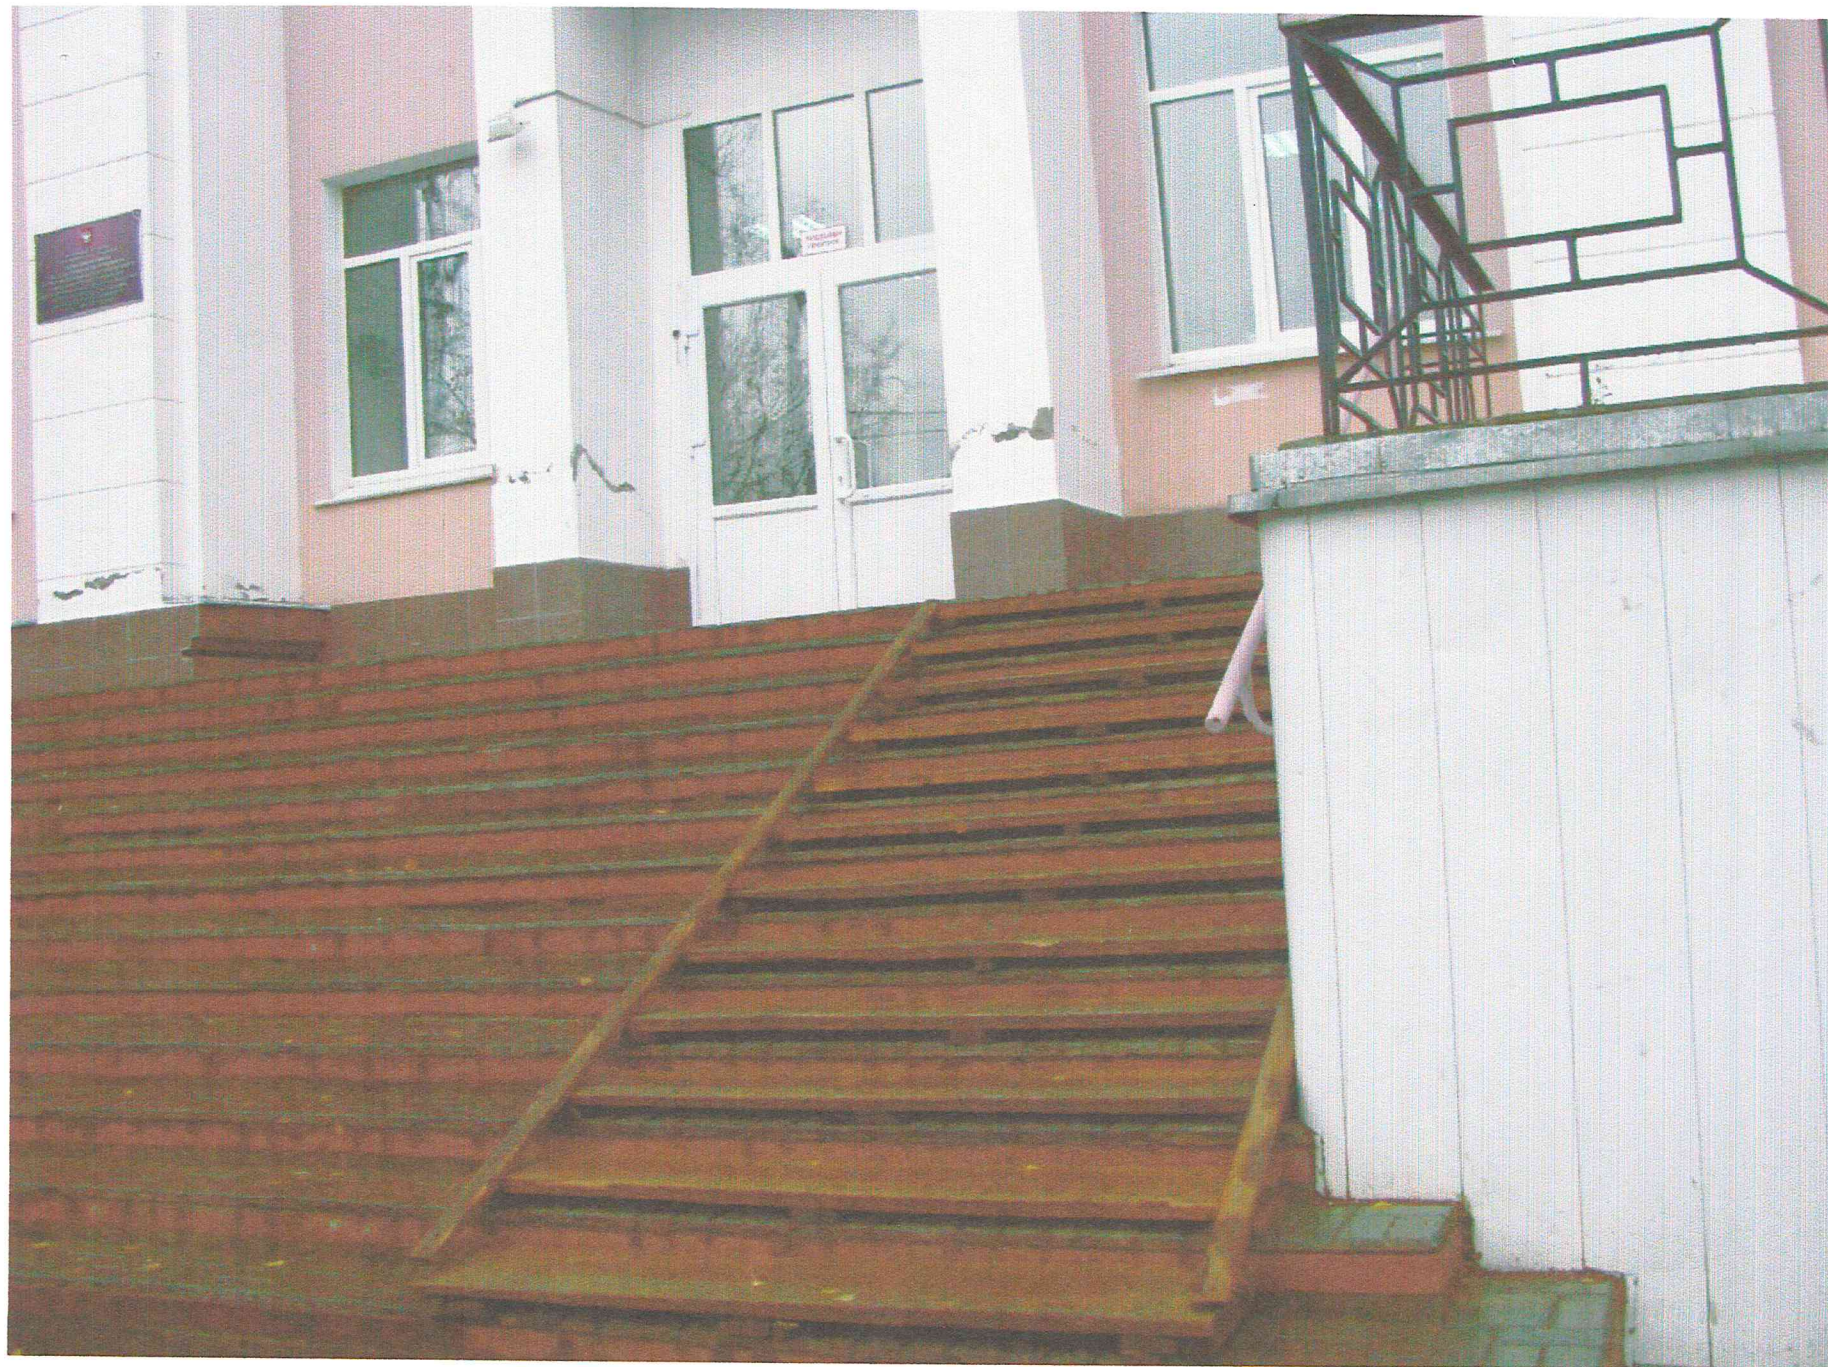
Вход в здание

| № п/п | Наименование функционально-планировочного элемента | Наличие элемента | | | Выявленные нарушения и замечания | | Работы по адаптации объектов | |
|---|---|---|---|---|---|---|---|---|
| 2.1 | Лестница (наружная) | есть | 1 | 1, 2 | - отсутствуют противоскользящие и тактильные материалы на ступенях, не по ГОСТу выполнены поручни | все | - оборудование лестницы в соответствии с СП-59.13330.2012 | ТР |
