**ПАСПОРТ ДОСТУПНОСТИ**  
**объекта социальной инфраструктуры (ОСИ)**  
№ 3

1.1. Наименование (вид) объекта: Общежитие №3 Ухтинского техникума железнодорожного транспорта – филиала федерального государственного бюджетного образовательного учреждения высшего образования «Петербургский государственный университет путей сообщения Императора Александра I»

1.2. Адрес объекта: 169300, Республика Коми, г. Ухта, ул. Губкина, д. 5.

**АКТ ОБСЛЕДОВАНИЯ  
объекта социальной инфраструктуры  
К ПАСПОРТУ ДОСТУПНОСТИ ОСИ  
№ 3**

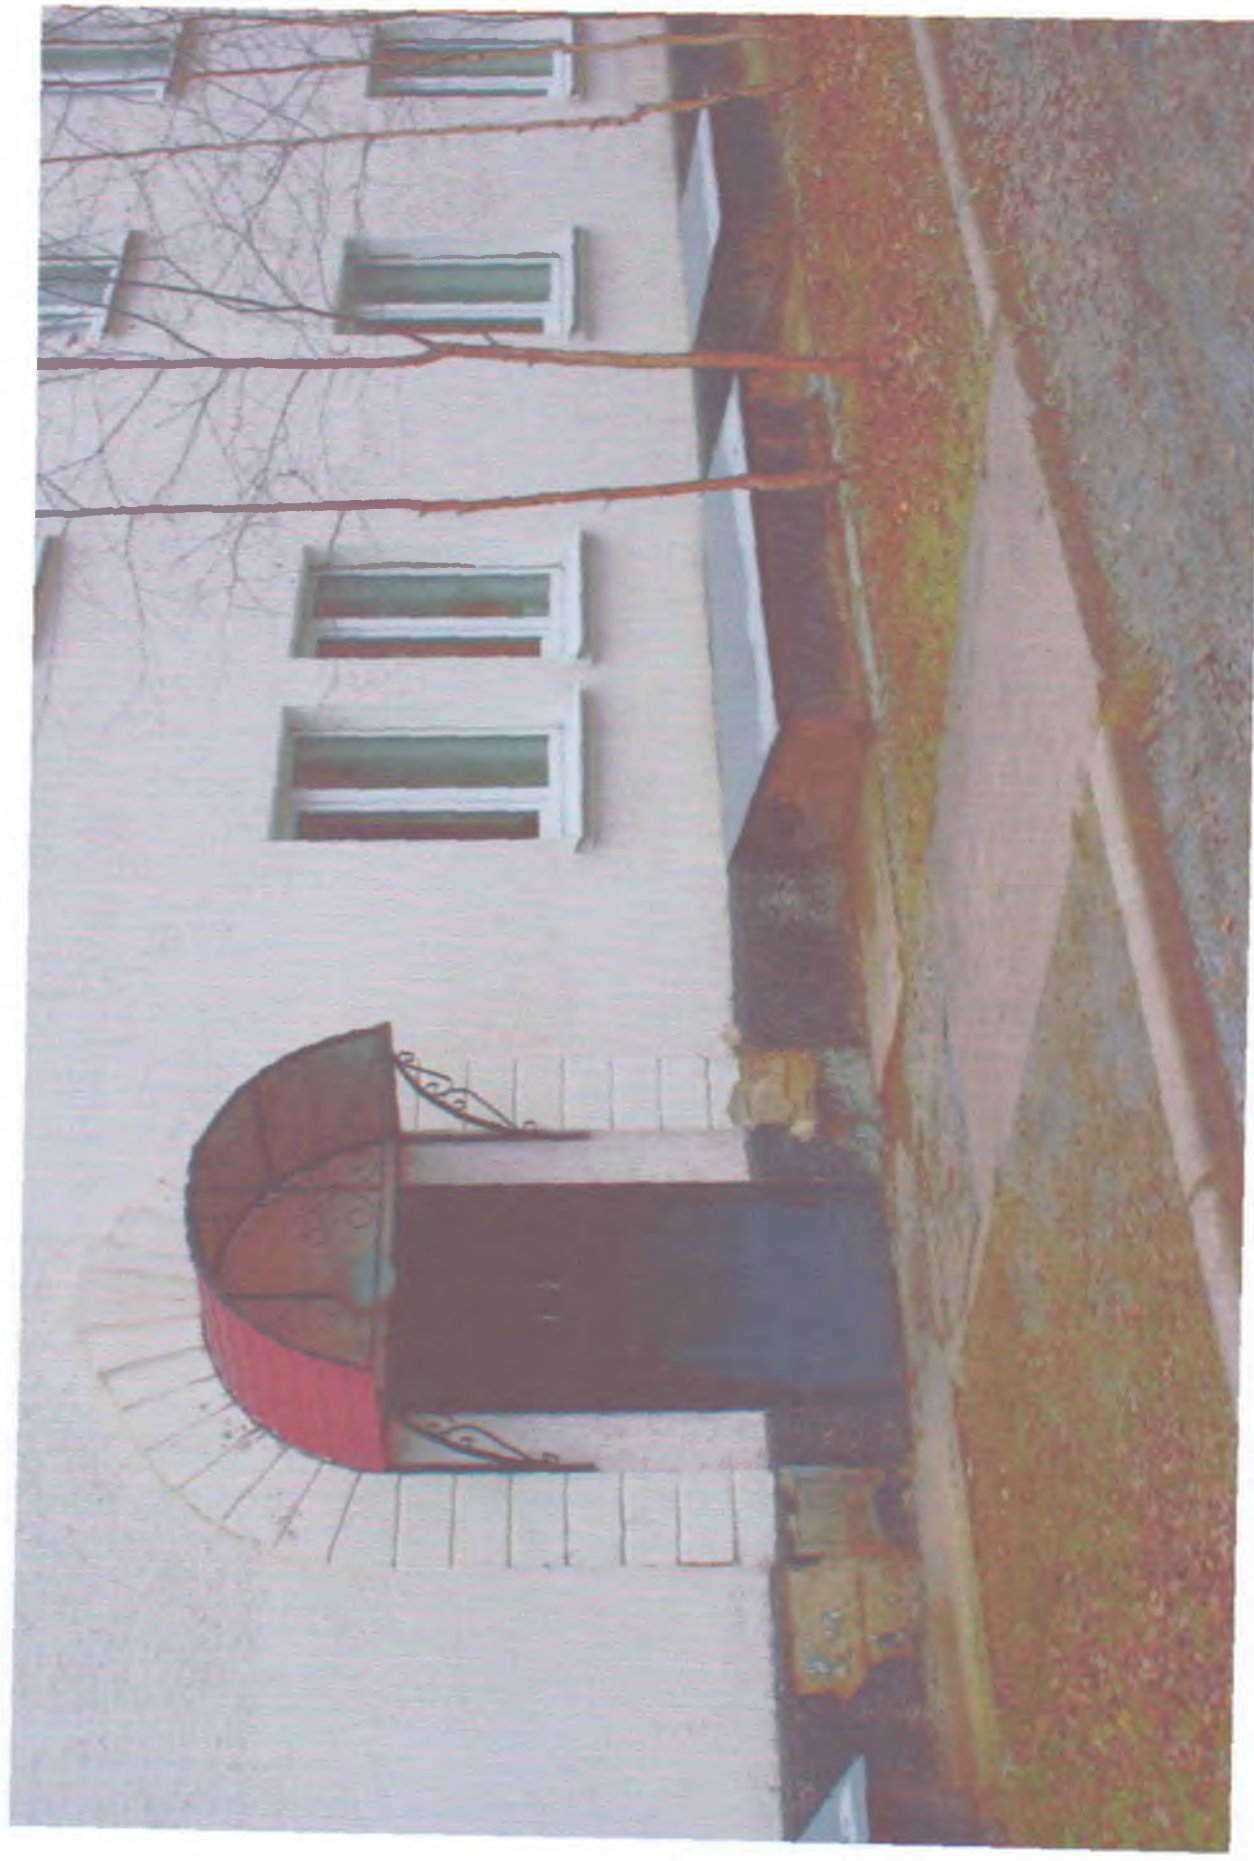
| №<br>п/п | Наименование<br>функционально-п<br>ланировочного<br>элемента | Наличие<br>элемента | | | Выявленные нарушения<br>и замечания | | Работы по адаптации объектов | |
|---|---|---|---|---|---|---|---|---|
| 1.1 | Остановка<br>автобуса до<br>главного входа | есть | - | 1 | не полностью<br>соответствует<br>строительным<br>нормам | Все | - привести в<br>соответствие согласно<br>СП-59.13330.2012 | Орг,<br>ТР,<br>ТСР |
| 1.2 | Вход на<br>дворовую<br>территорию | есть | | | - отсутствует<br>информация об<br>ОСИ; | | - установить<br>информацию на входе; | |
| 1.3 | Путь (пути)<br>движения на<br>территории | есть | | | - отсутствует<br>обозначение<br>направлений<br>движения ко входам<br>для МГН;<br>недостаточное<br>освещение;<br>бортики на путях<br>движения<br>инвалидов на<br>креслах-колясках ко<br>входу; | Все | - нанесение цветовой и<br>тактильной<br>маркировки;<br>- обеспечить<br>информационное<br>сопровождение к<br>специальному входу<br>для инвалидов на<br>креслах-колясках,<br>установить бортики;<br>- организовать<br>освещение; | Орг,<br>ТР,<br>ТСР |

| Наименование структурно-функциональной зоны | Состояние доступности*<br>(к пункту 3.4 Акта обследования ОСИ) | Приложение | | Рекомендации по адаптации (вид работы)**<br>к пункту 4.1 Акта обследования ОСИ |
|---|---|---|---|---|
| Территория, прилегающая к зданию | ДУ-И (г)<br>ВНД(к,о,с,у) | - | 1 | Капитальный ремонт |

Комментарий к заключению: Состояние доступности оценено, как доступно условно избирательно для инвалидов категории (г), а так же временно недоступно для инвалидов категорий (к,о,с,у), что не обеспечивает полноценного нахождения на объекте граждан с ограниченными возможностями. Для обеспечения условной доступности инвалидов категорий (к,о,с,у) необходимо оборудовать стоянку для автотранспорта инвалидов, оборудовать пути движения инвалидов от остановки автотранспорта (в том числе автобусную остановку) до входа в здание.

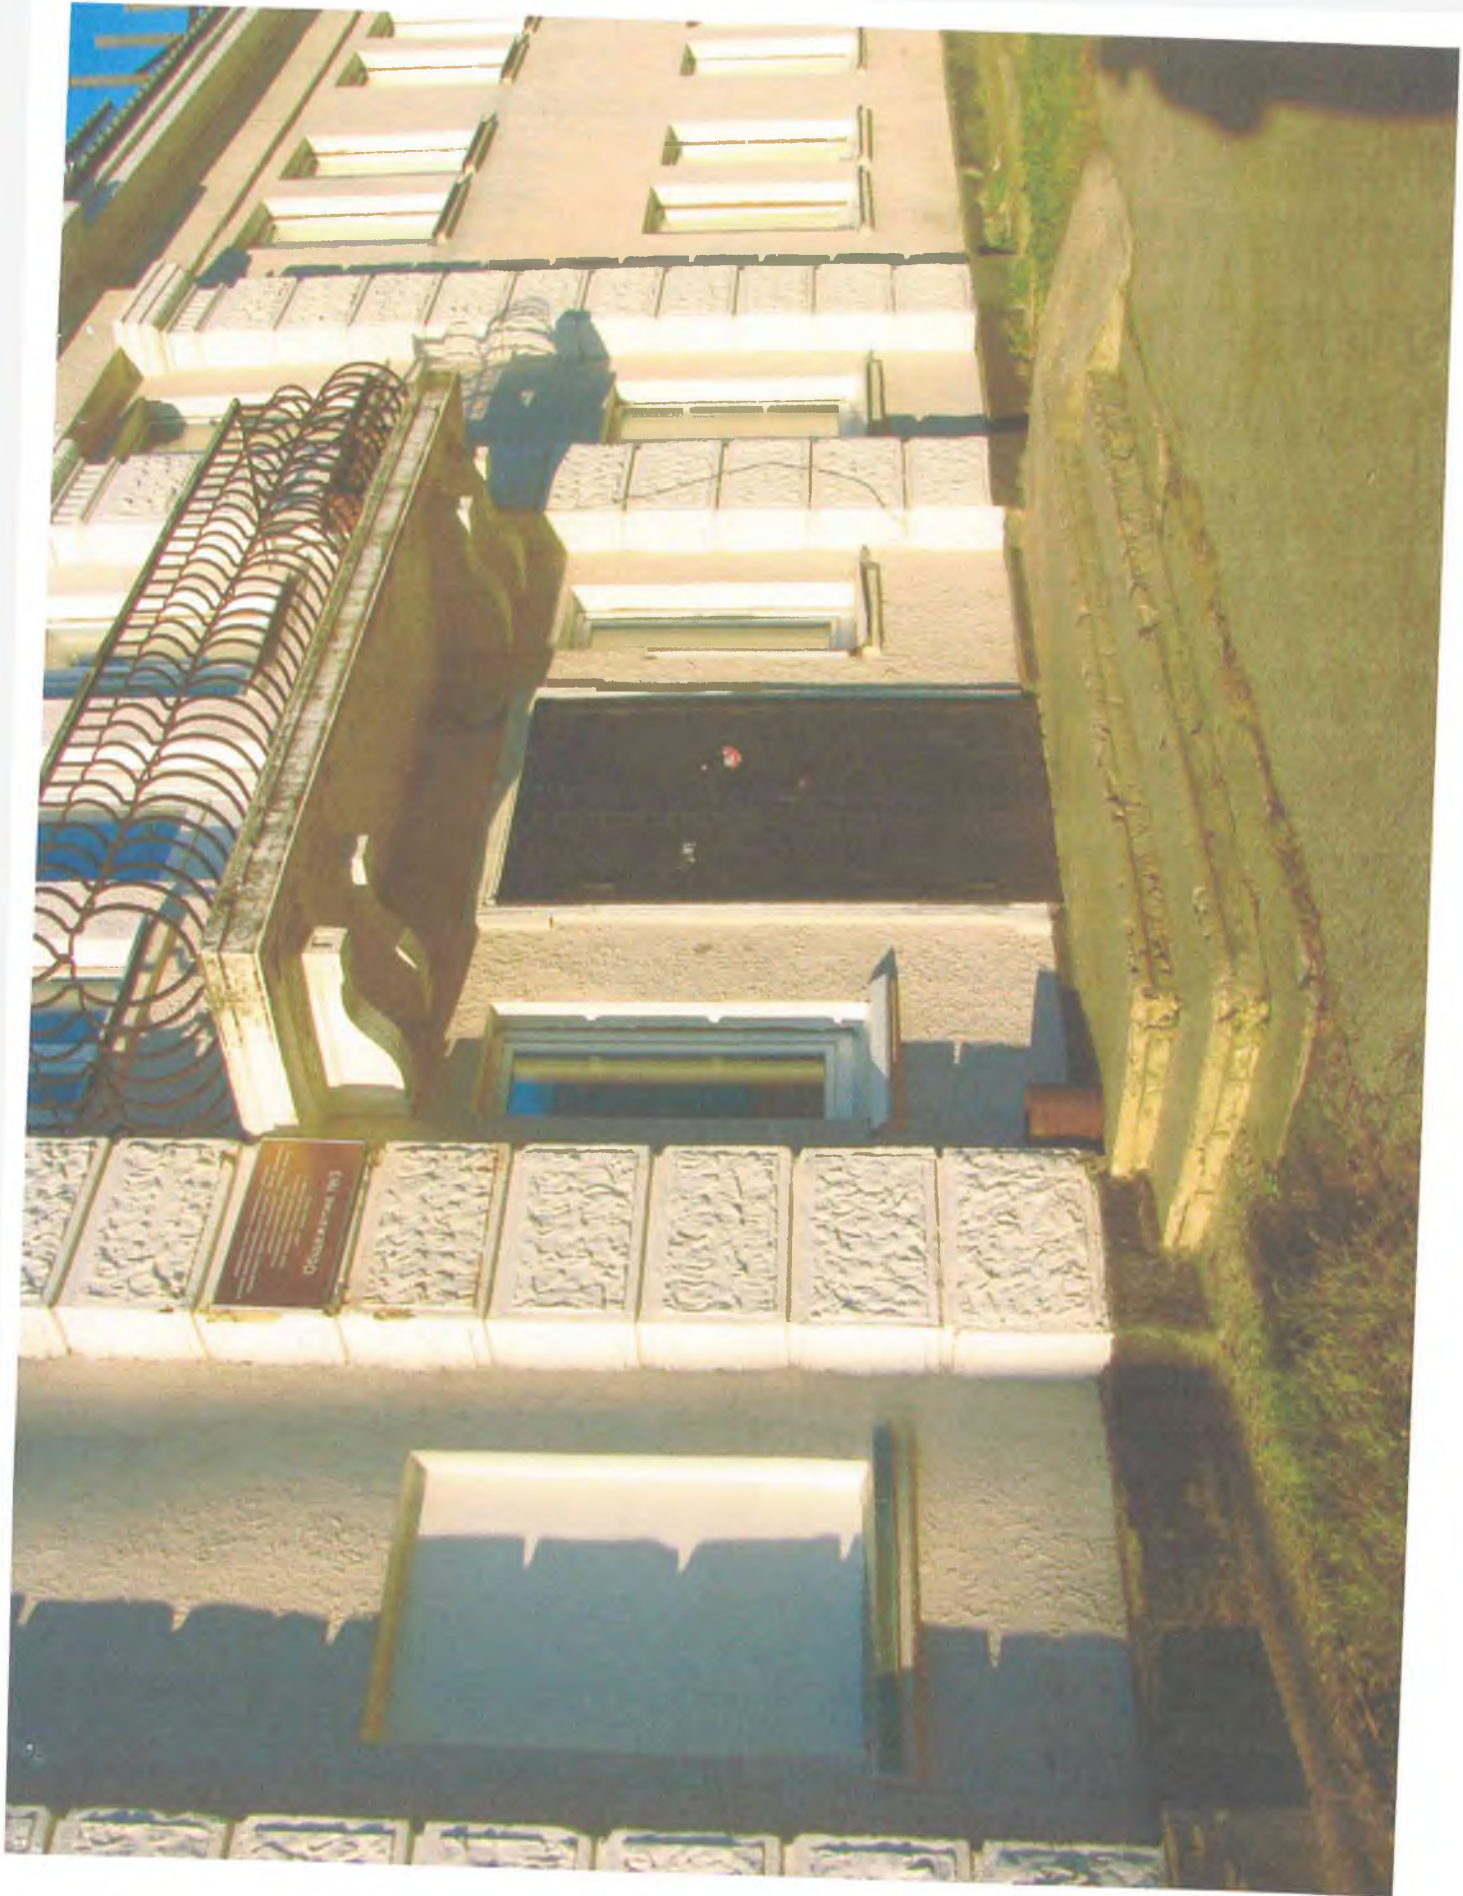
Вход в здание

| № п/п | Наименование функционально-планировочного элемента | Наличие элемента | | | Выявленные нарушения и замечания | | Работы по адаптации объектов | |
|---|---|---|---|---|---|---|---|---|
| 2.1 | Лестница (наружная) | есть | 4 | 1 | - отсутствуют противоскользящие и тактильные материалы на ступенях, отсутствуют поручни | все | - оборудование лестницы в соответствии с СП-59.13330.2012 | ТР |
| 2.2 | Пандус (наружный) | есть | | | Выполнен не по ГОСТу | к | - устройство пандуса в соответствии с СП-59.13330.2012 | Кап. рем. |
| 2.3 | Входная площадка (перед дверью) | есть | | | - высоко смонтирована кнопка вызова дежурного персонала<br>- площадка не оборудована тактильными и противоскользящими материалами | Все | - правильная установка кнопки вызова персонала<br>- оборудование площадки тактильными и противоскользящими материалами | ТР, |
| 2.4 | Дверь (входная) | есть | | | - ненормативная (круглая) дверная ручка. доводчик функционирует не по ГОСТу<br>- отсутствуют знаки и контрастный окрас | к, о, с | - замена ручки, регулировка (замена) доводчика<br>- нанесение соответствующих знаков и окраска элементов двери | ТР<br>ТСР |

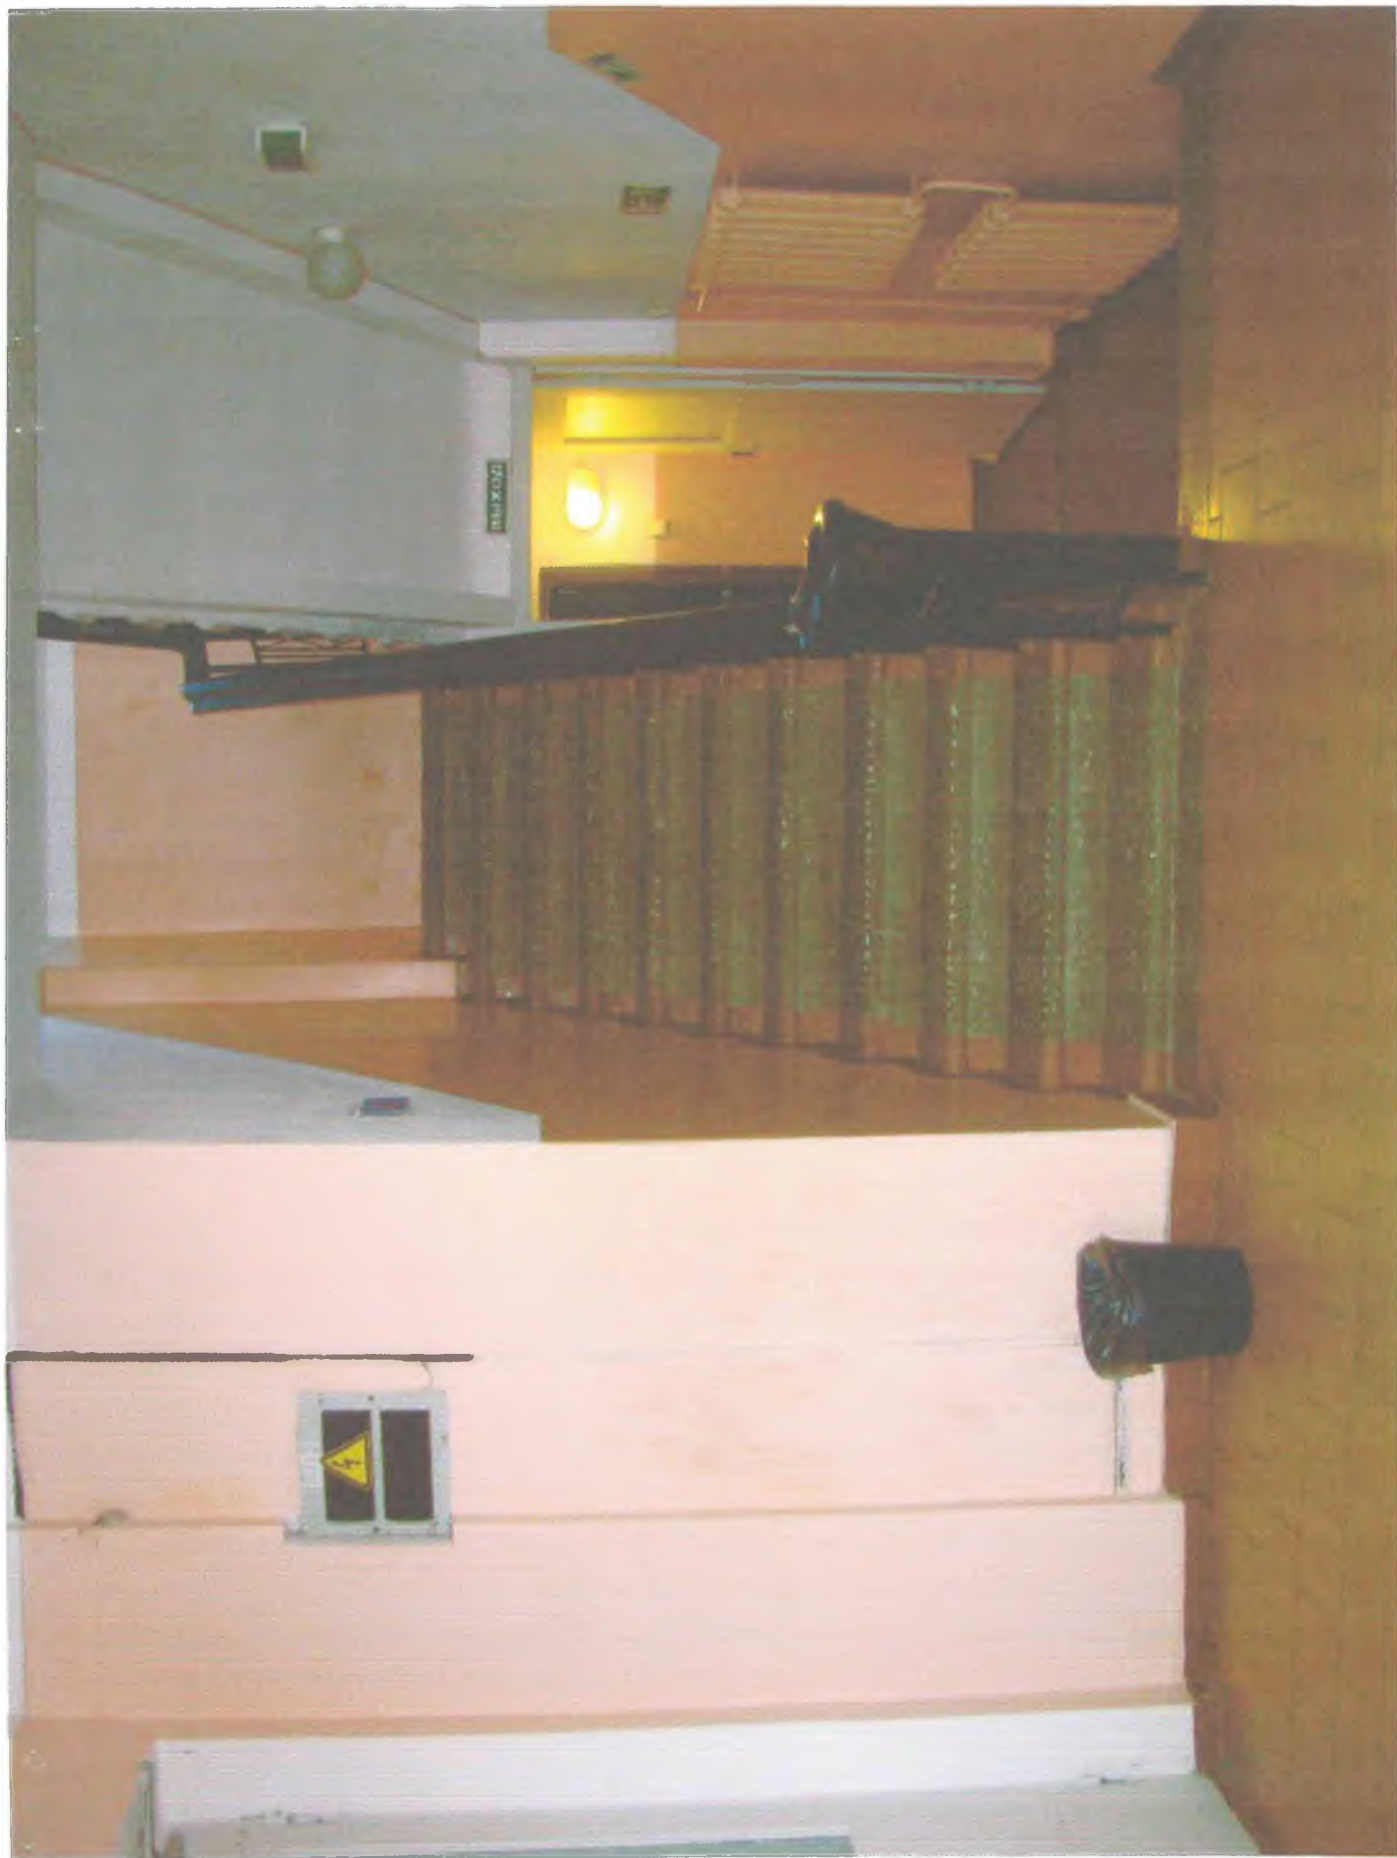
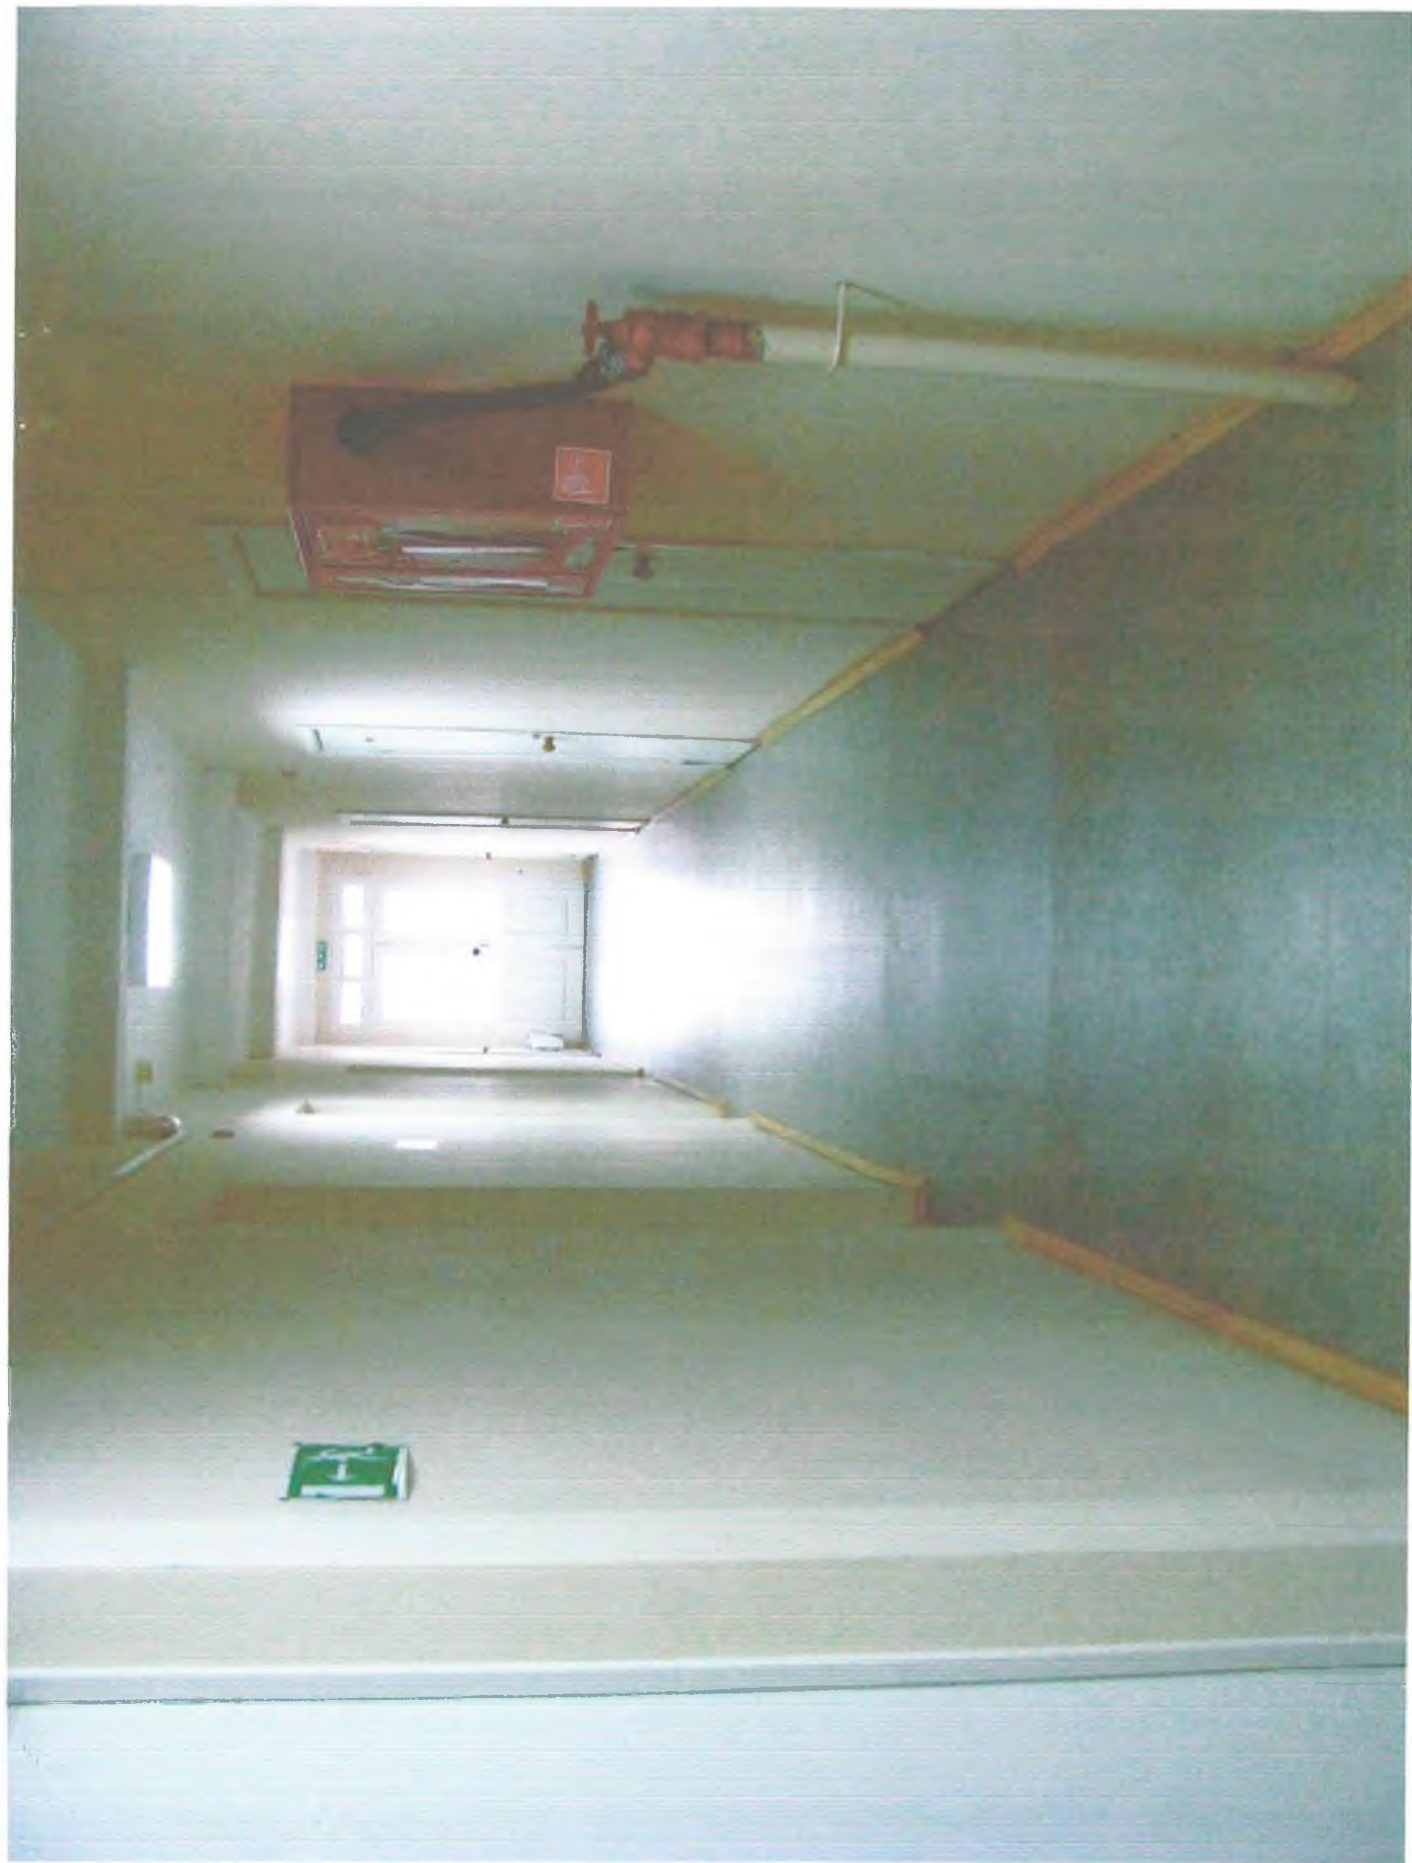
## Пути движения внутри здания

| № п/п | Основные структурно-функциональные зоны | Состояние доступности, в том числе для основных категорий инвалидов** | Приложение | |
|---|---|---|---|---|
| 3 | Путь (пути) движения внутри здания (в т.ч. пути эвакуации) | <u>ВНД-В</u> | <u>5,22,23,24</u> | <u>1,2</u> |

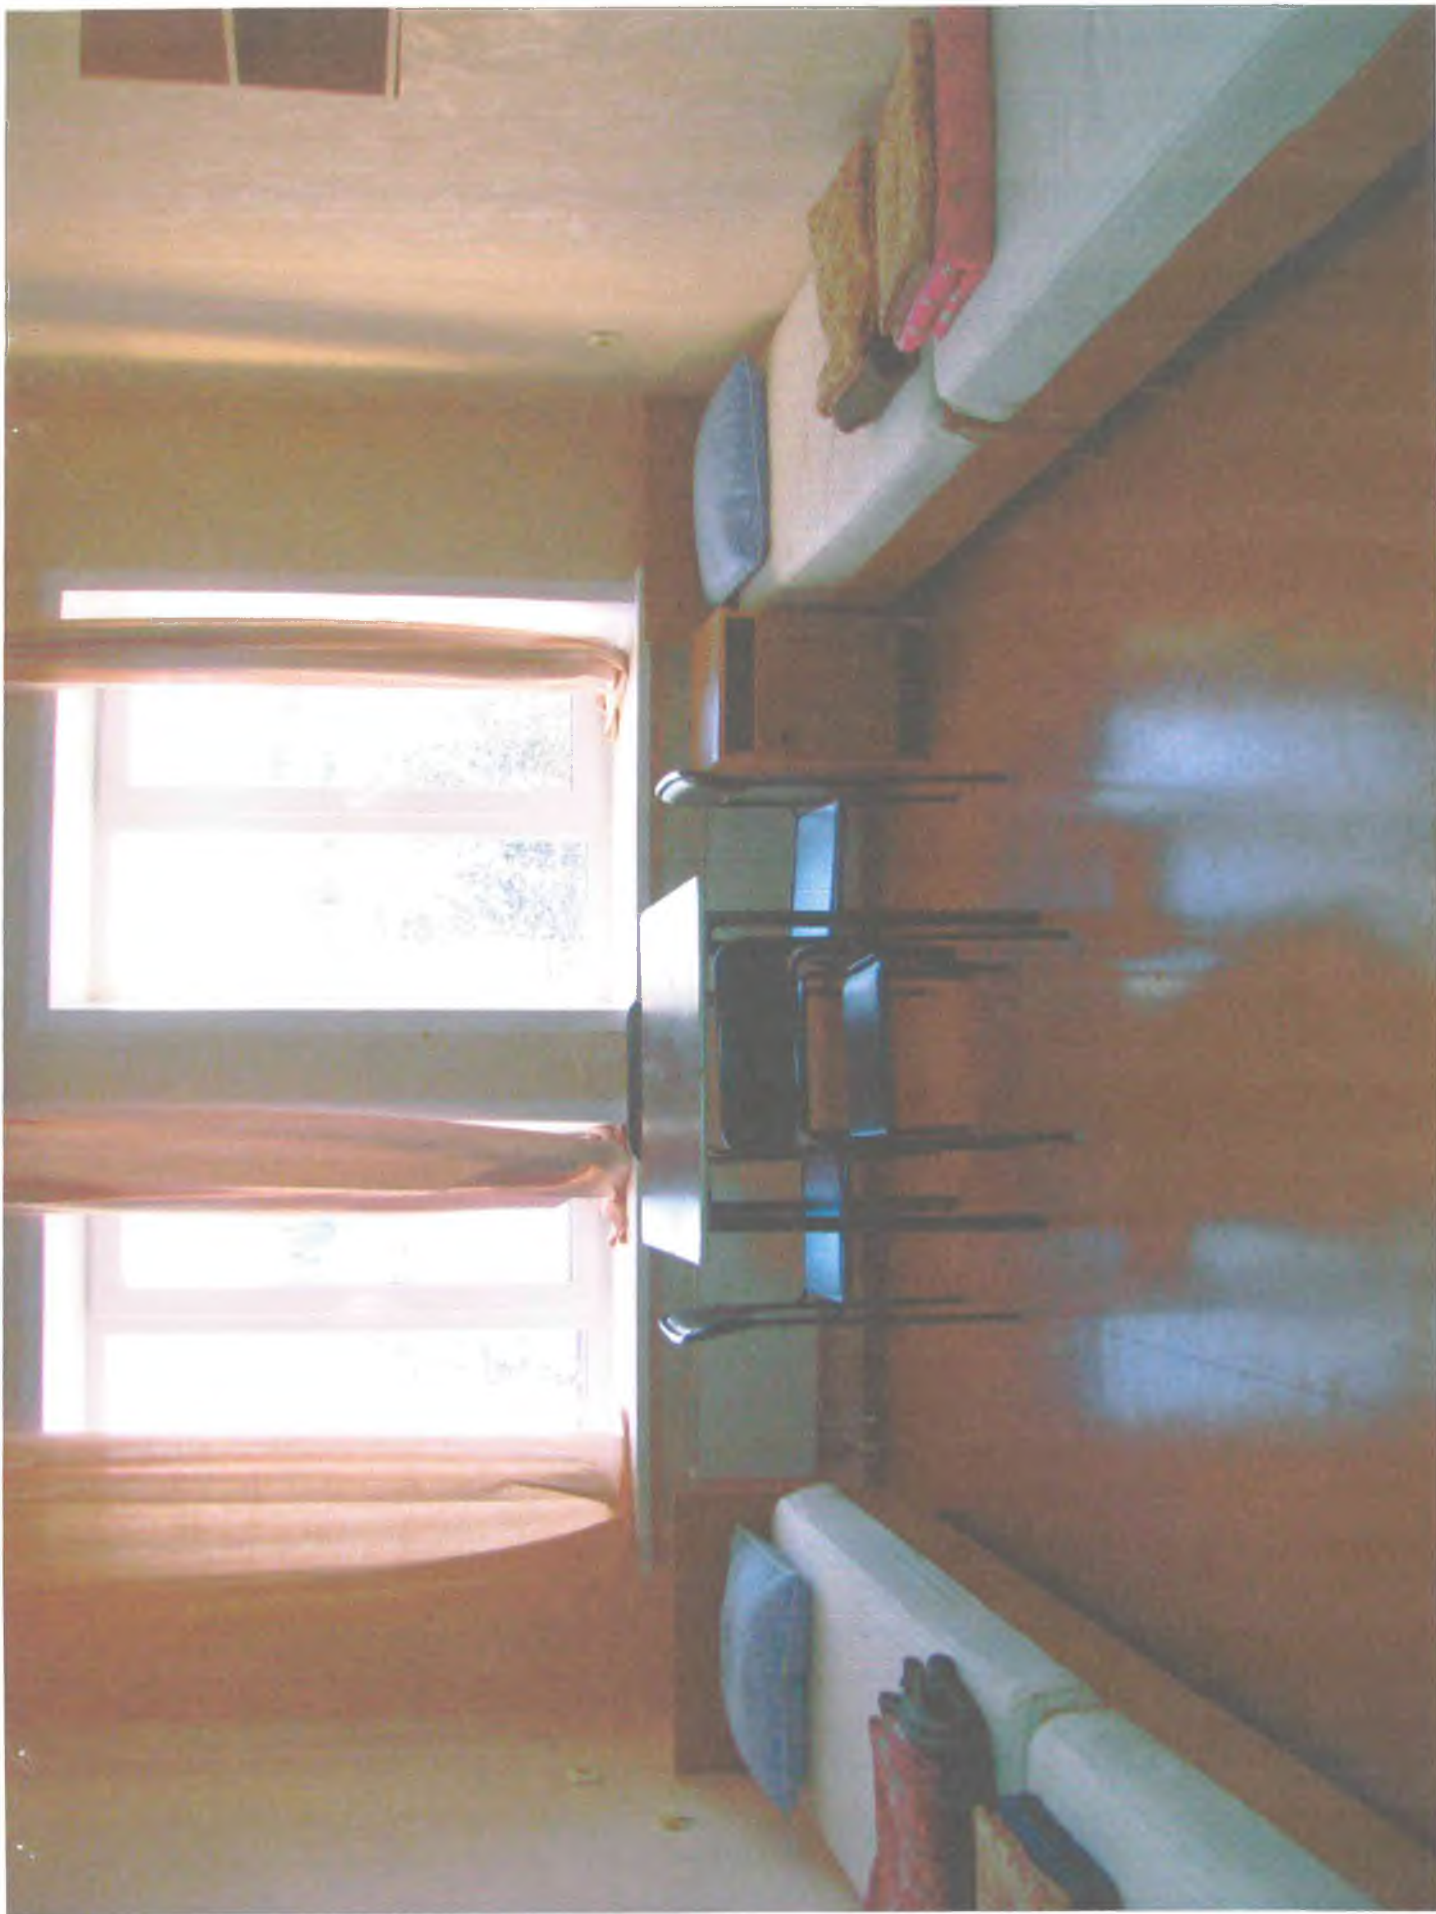
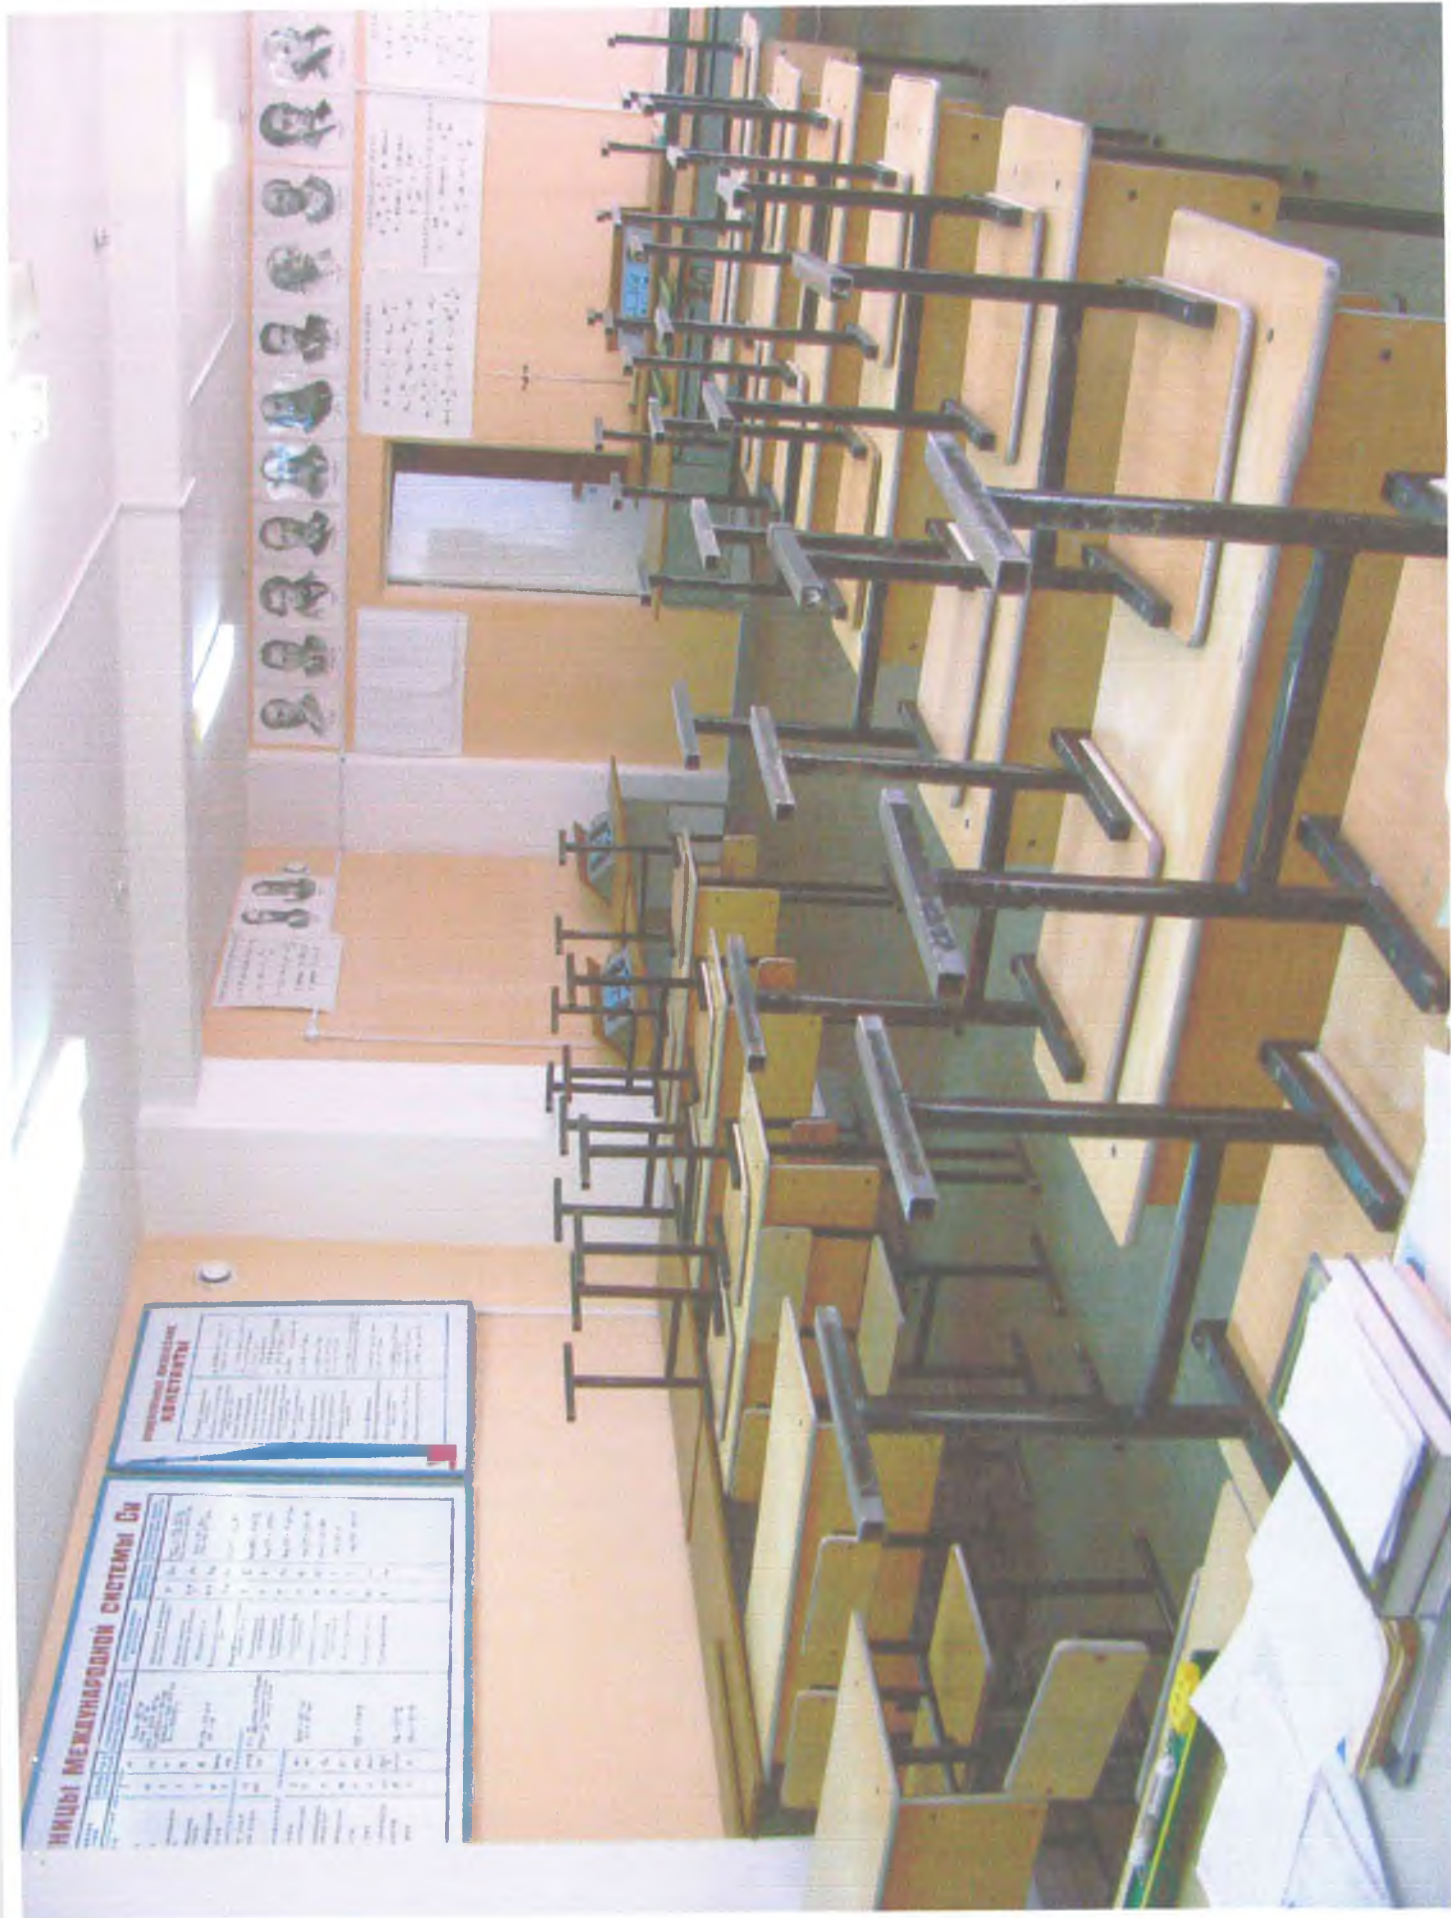
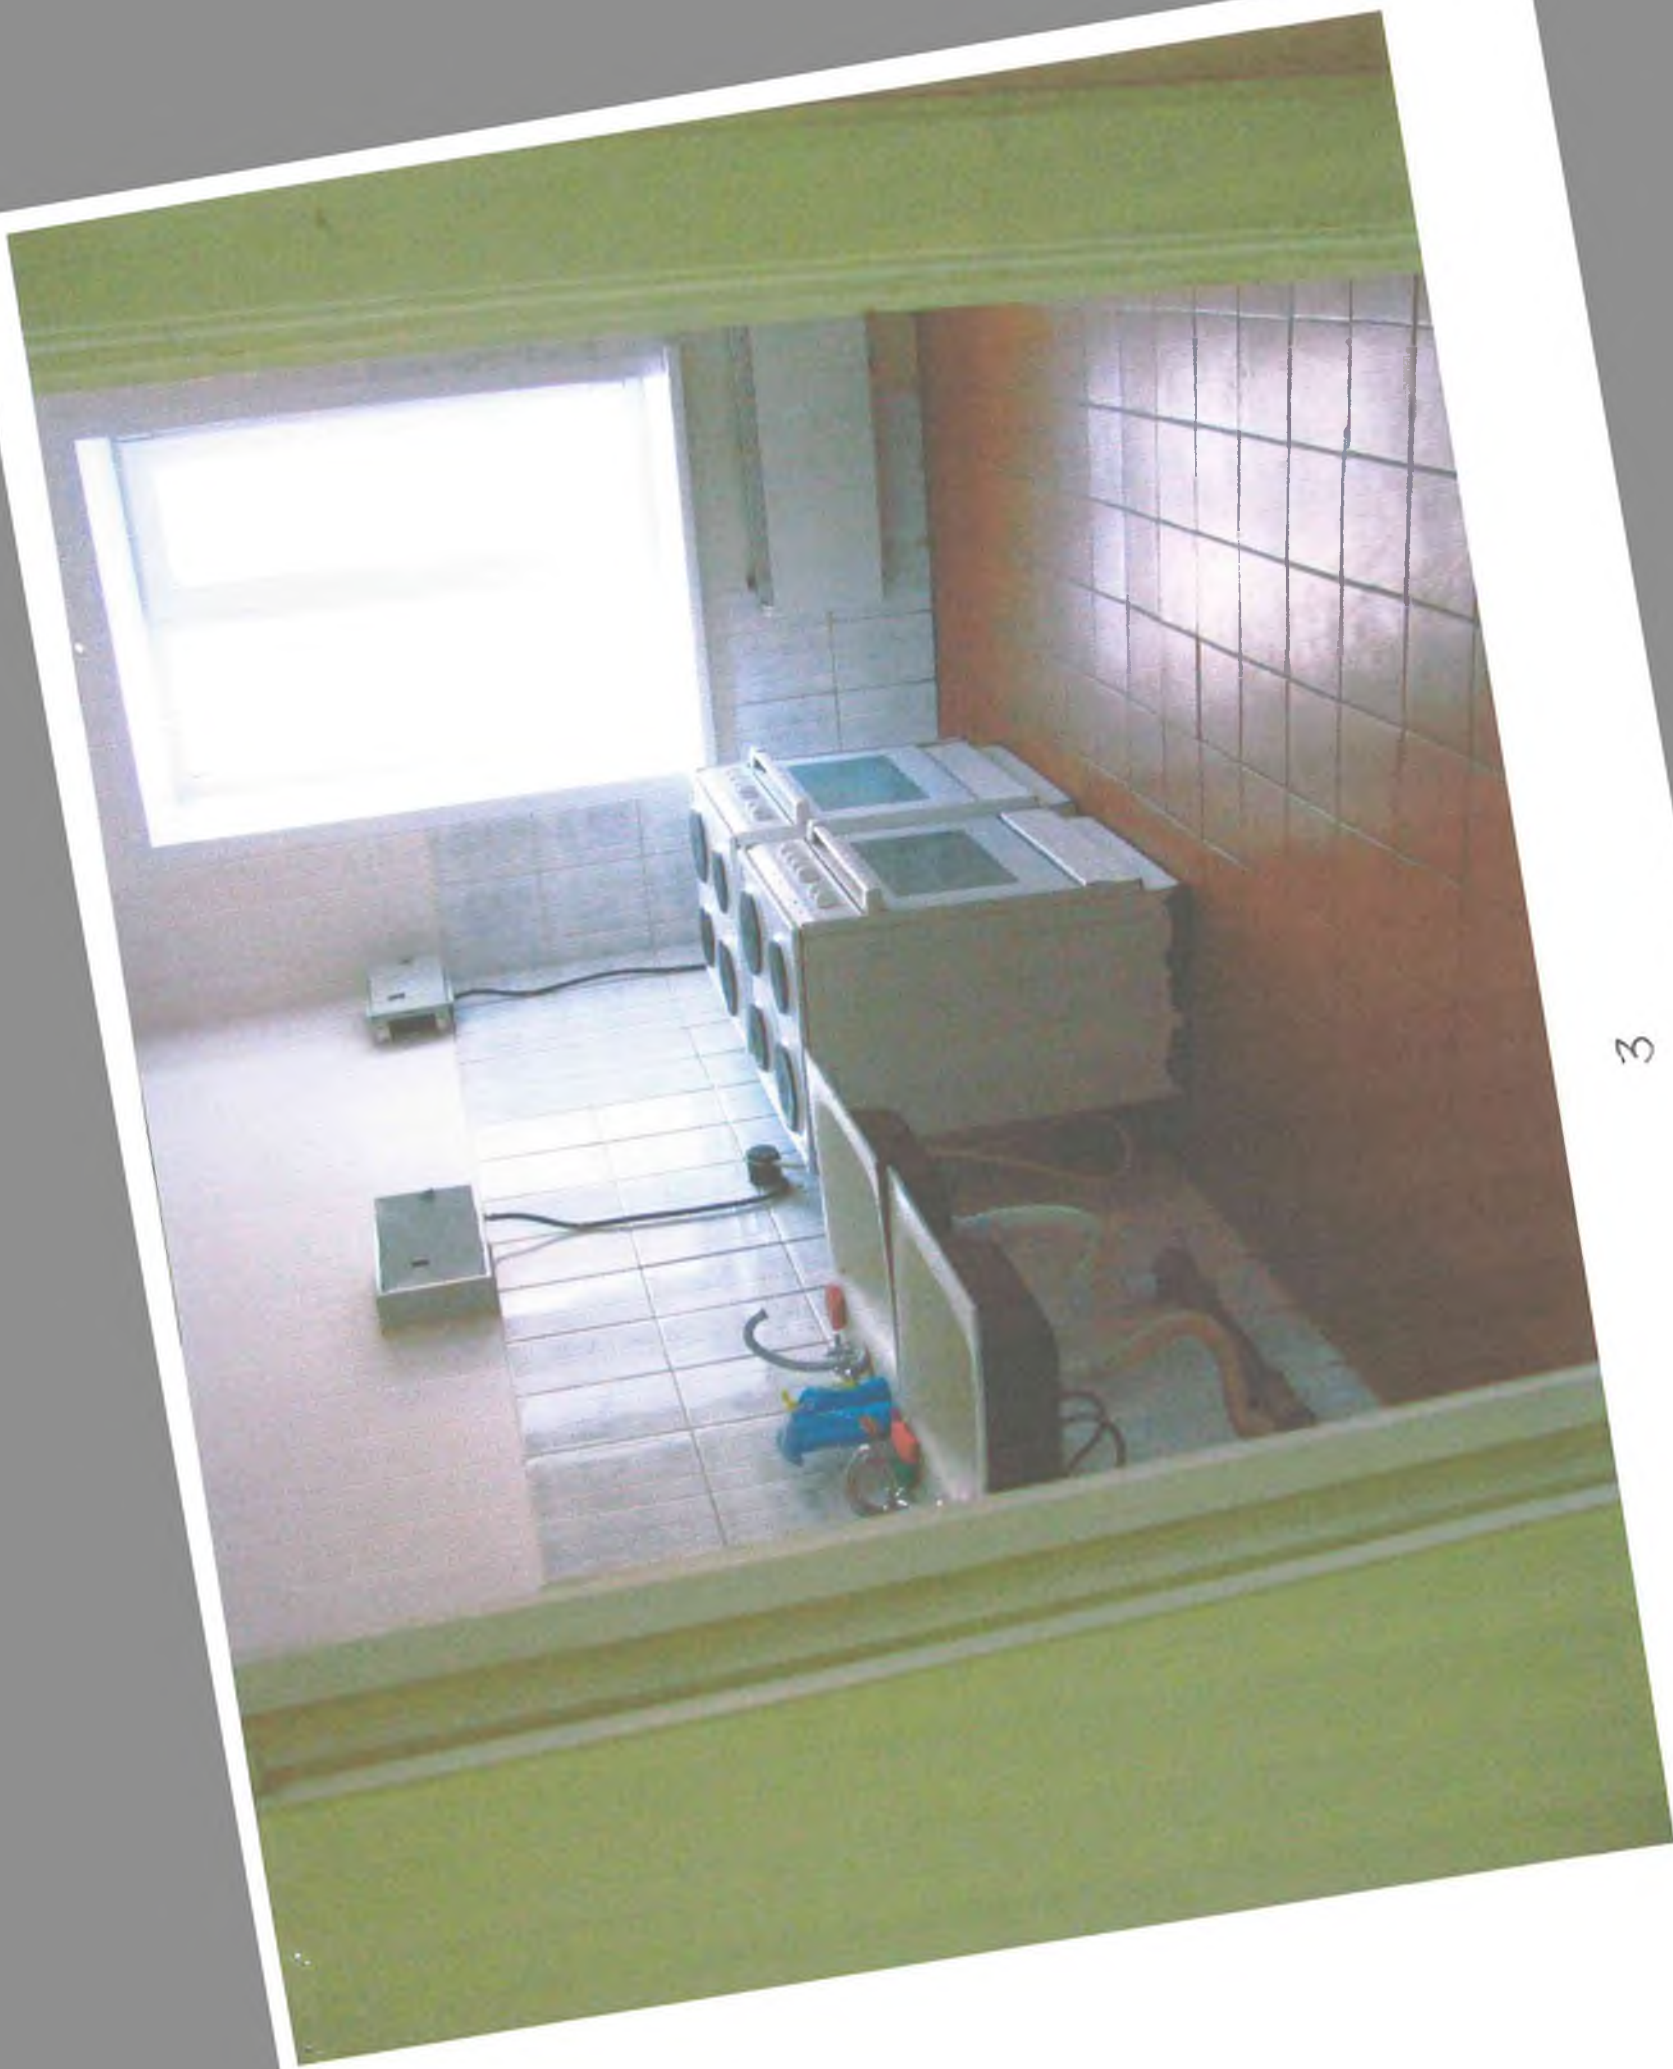
## Зона оказания услуг

| № п/п | Основные структурно-функциональные зоны | Состояние доступности, в том числе для основных категорий инвалидов** | Приложение | |
|---|---|---|---|---|
| 4 | Зона целевого назначения здания (целевого посещения объекта) – кабинетная форма обслуживания | <u>ВНД-В</u> | <u>1,2,7,8,13</u> | <u>1,2,3,</u> |
