**ПАСПОРТ ДОСТУПНОСТИ**  
**объекта социальной инфраструктуры (ОСИ)**  
№ 3

1.1. Наименование (вид) объекта: Общежитие №3 Ухтинского техникума железнодорожного транспорта – филиала федерального государственного бюджетного образовательного учреждения высшего образования «Петербургский государственный университет путей сообщения Императора Александра I»

1.2. Адрес объекта: 169300, Республика Коми, г. Ухта, ул. Губкина, д. 5.

**АКТ ОБСЛЕДОВАНИЯ  
объекта социальной инфраструктуры  
К ПАСПОРТУ ДОСТУПНОСТИ ОСИ  
№ 3**

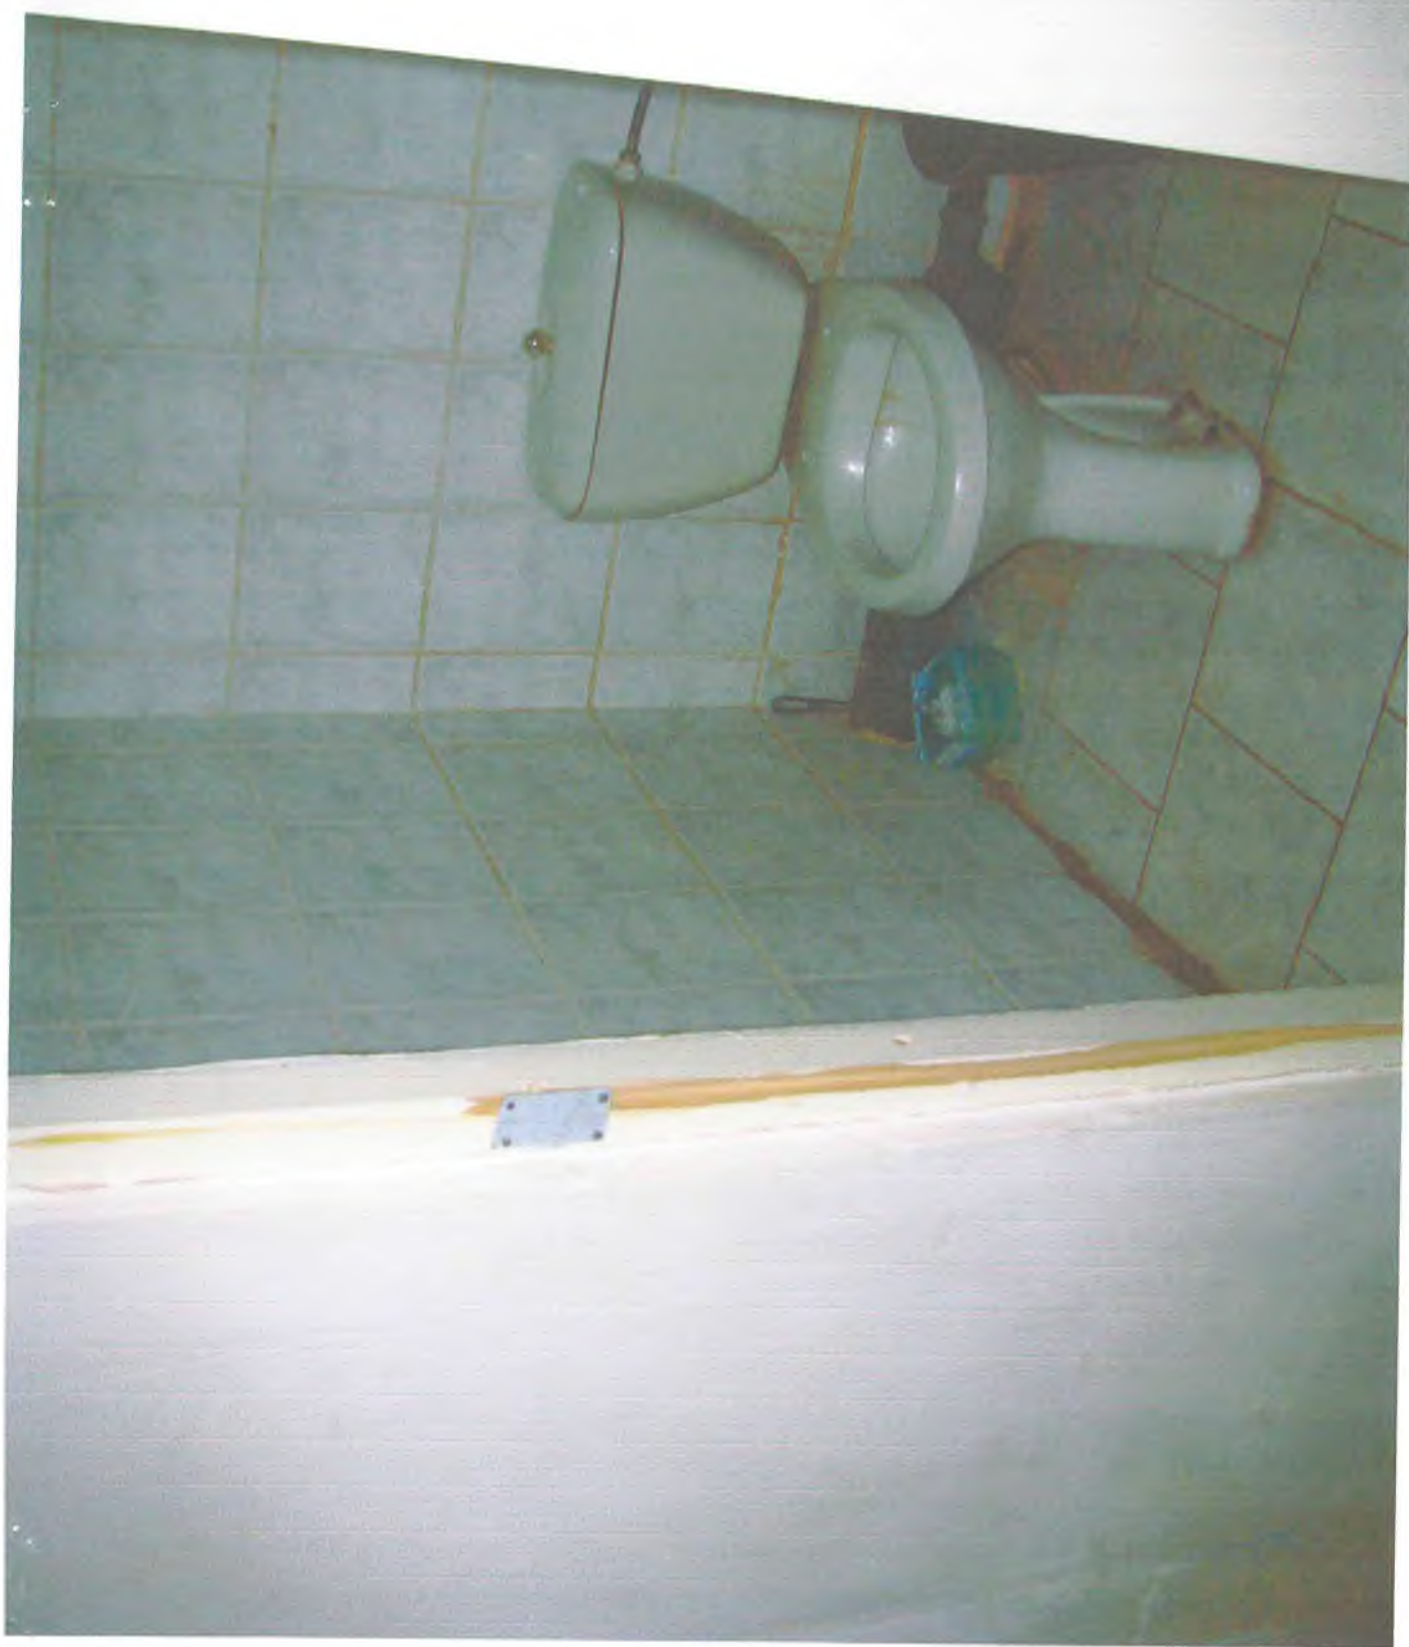
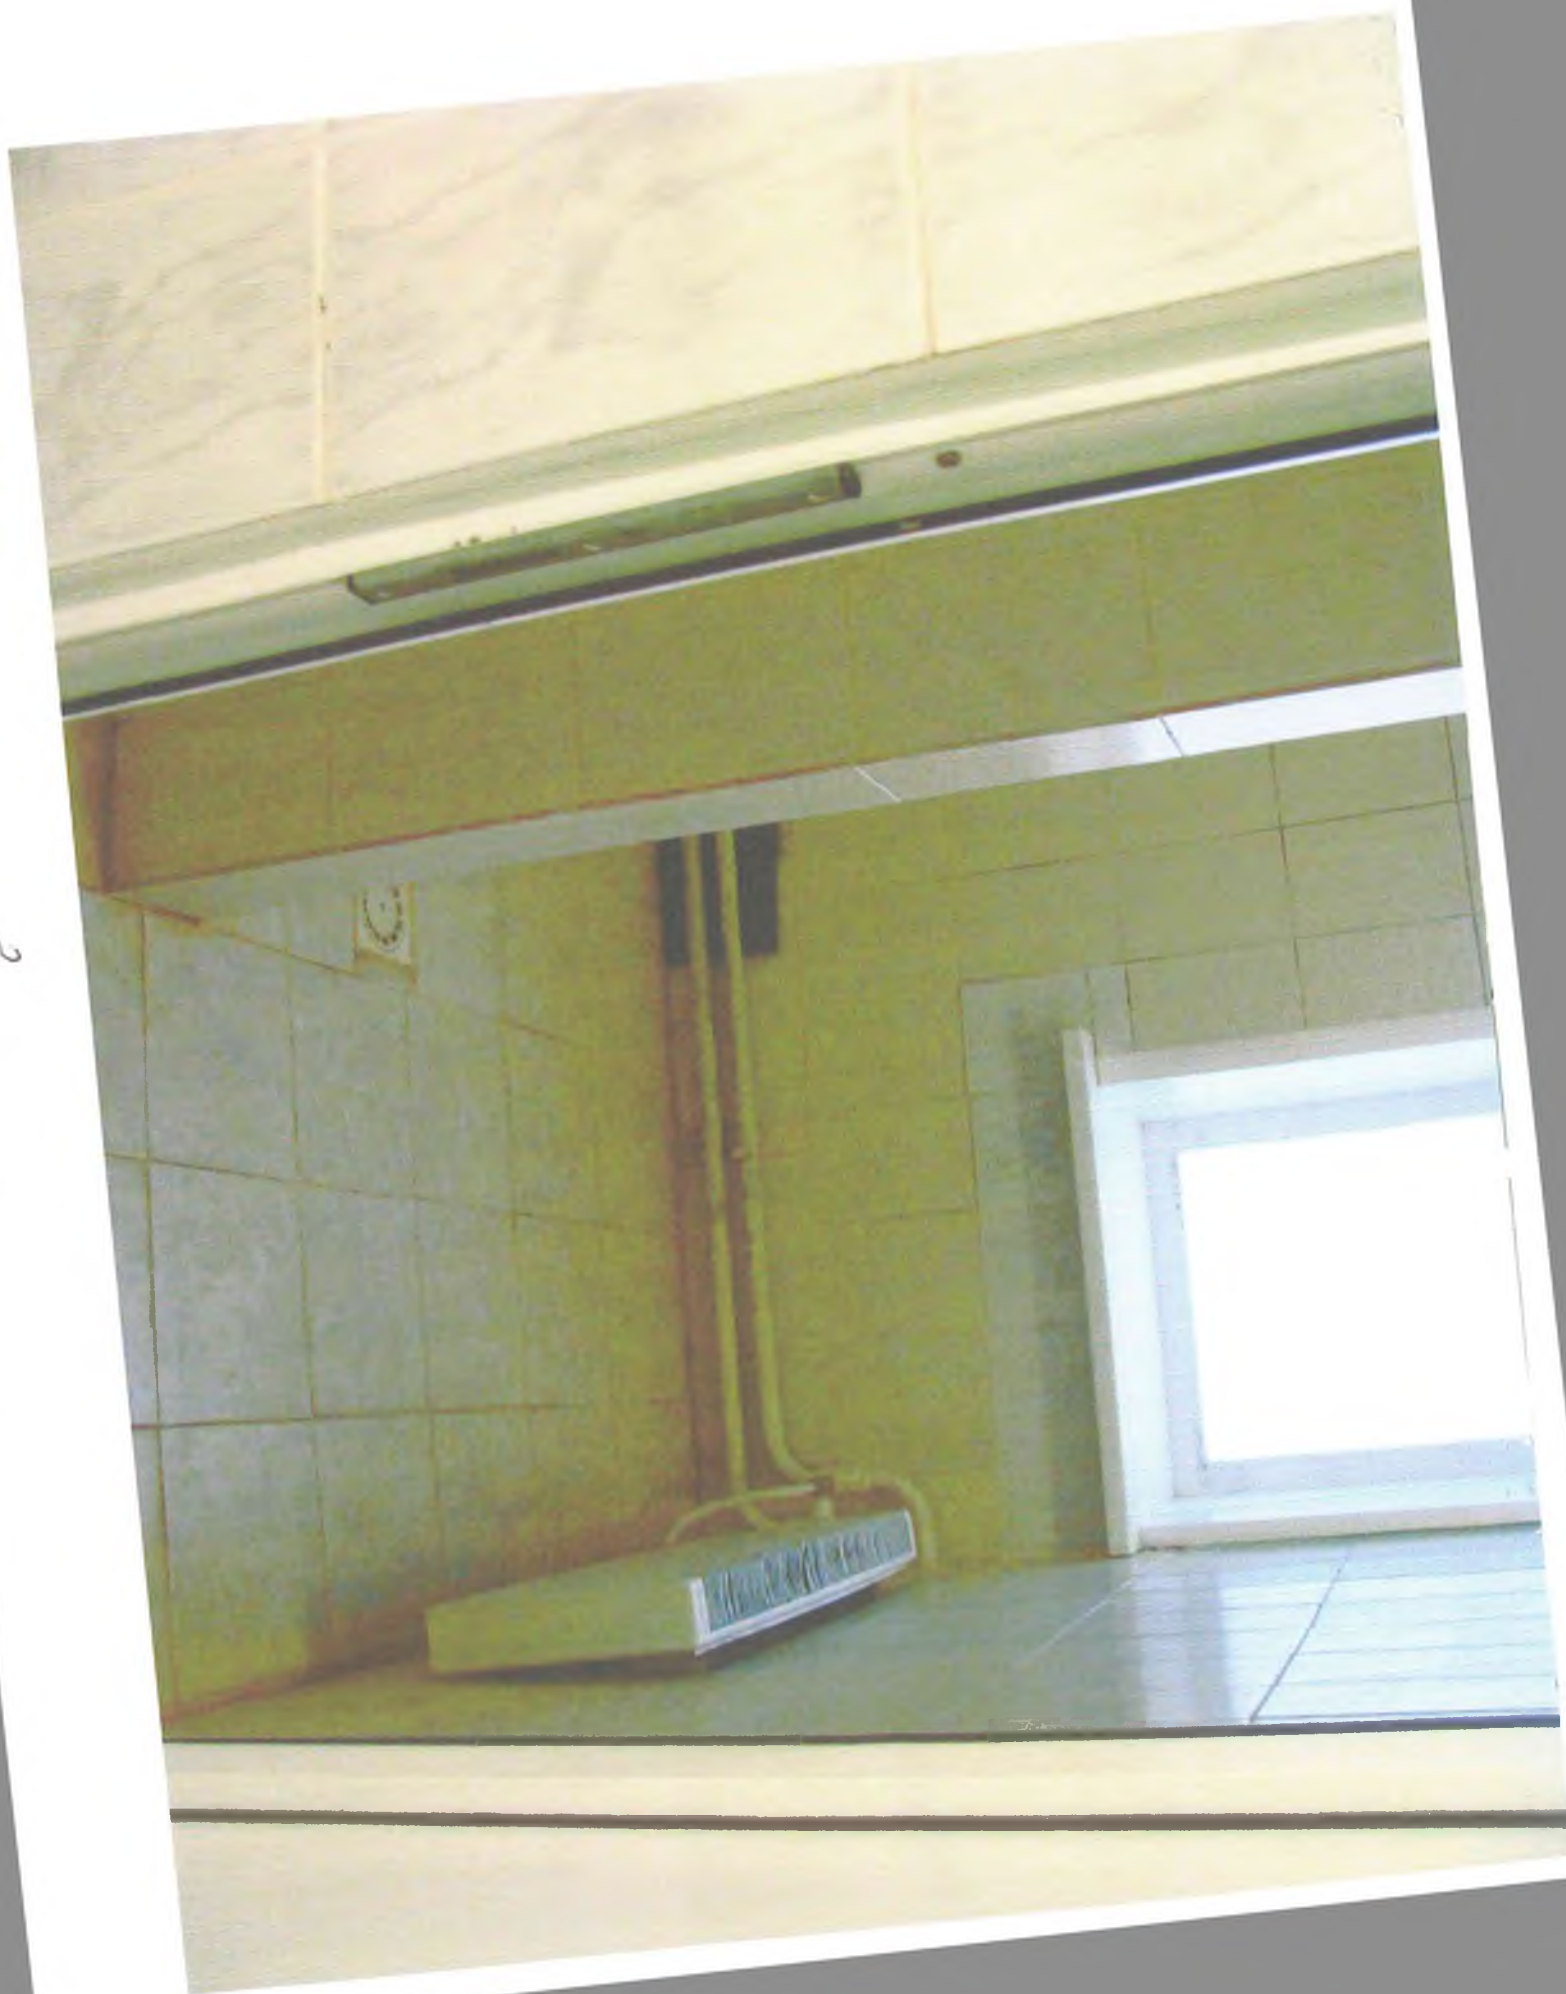
## Санитарно-гигиенические помещения

| № п/п | Основные структурно-функциональные зоны | Состояние доступности, в том числе для основных категорий инвалидов** | Приложение | |
|---|---|---|---|---|
| 5 | Санитарно-гигиенические помещения | <u>ВНД-В</u> | <u>20,22</u> | <u>1,2</u> |

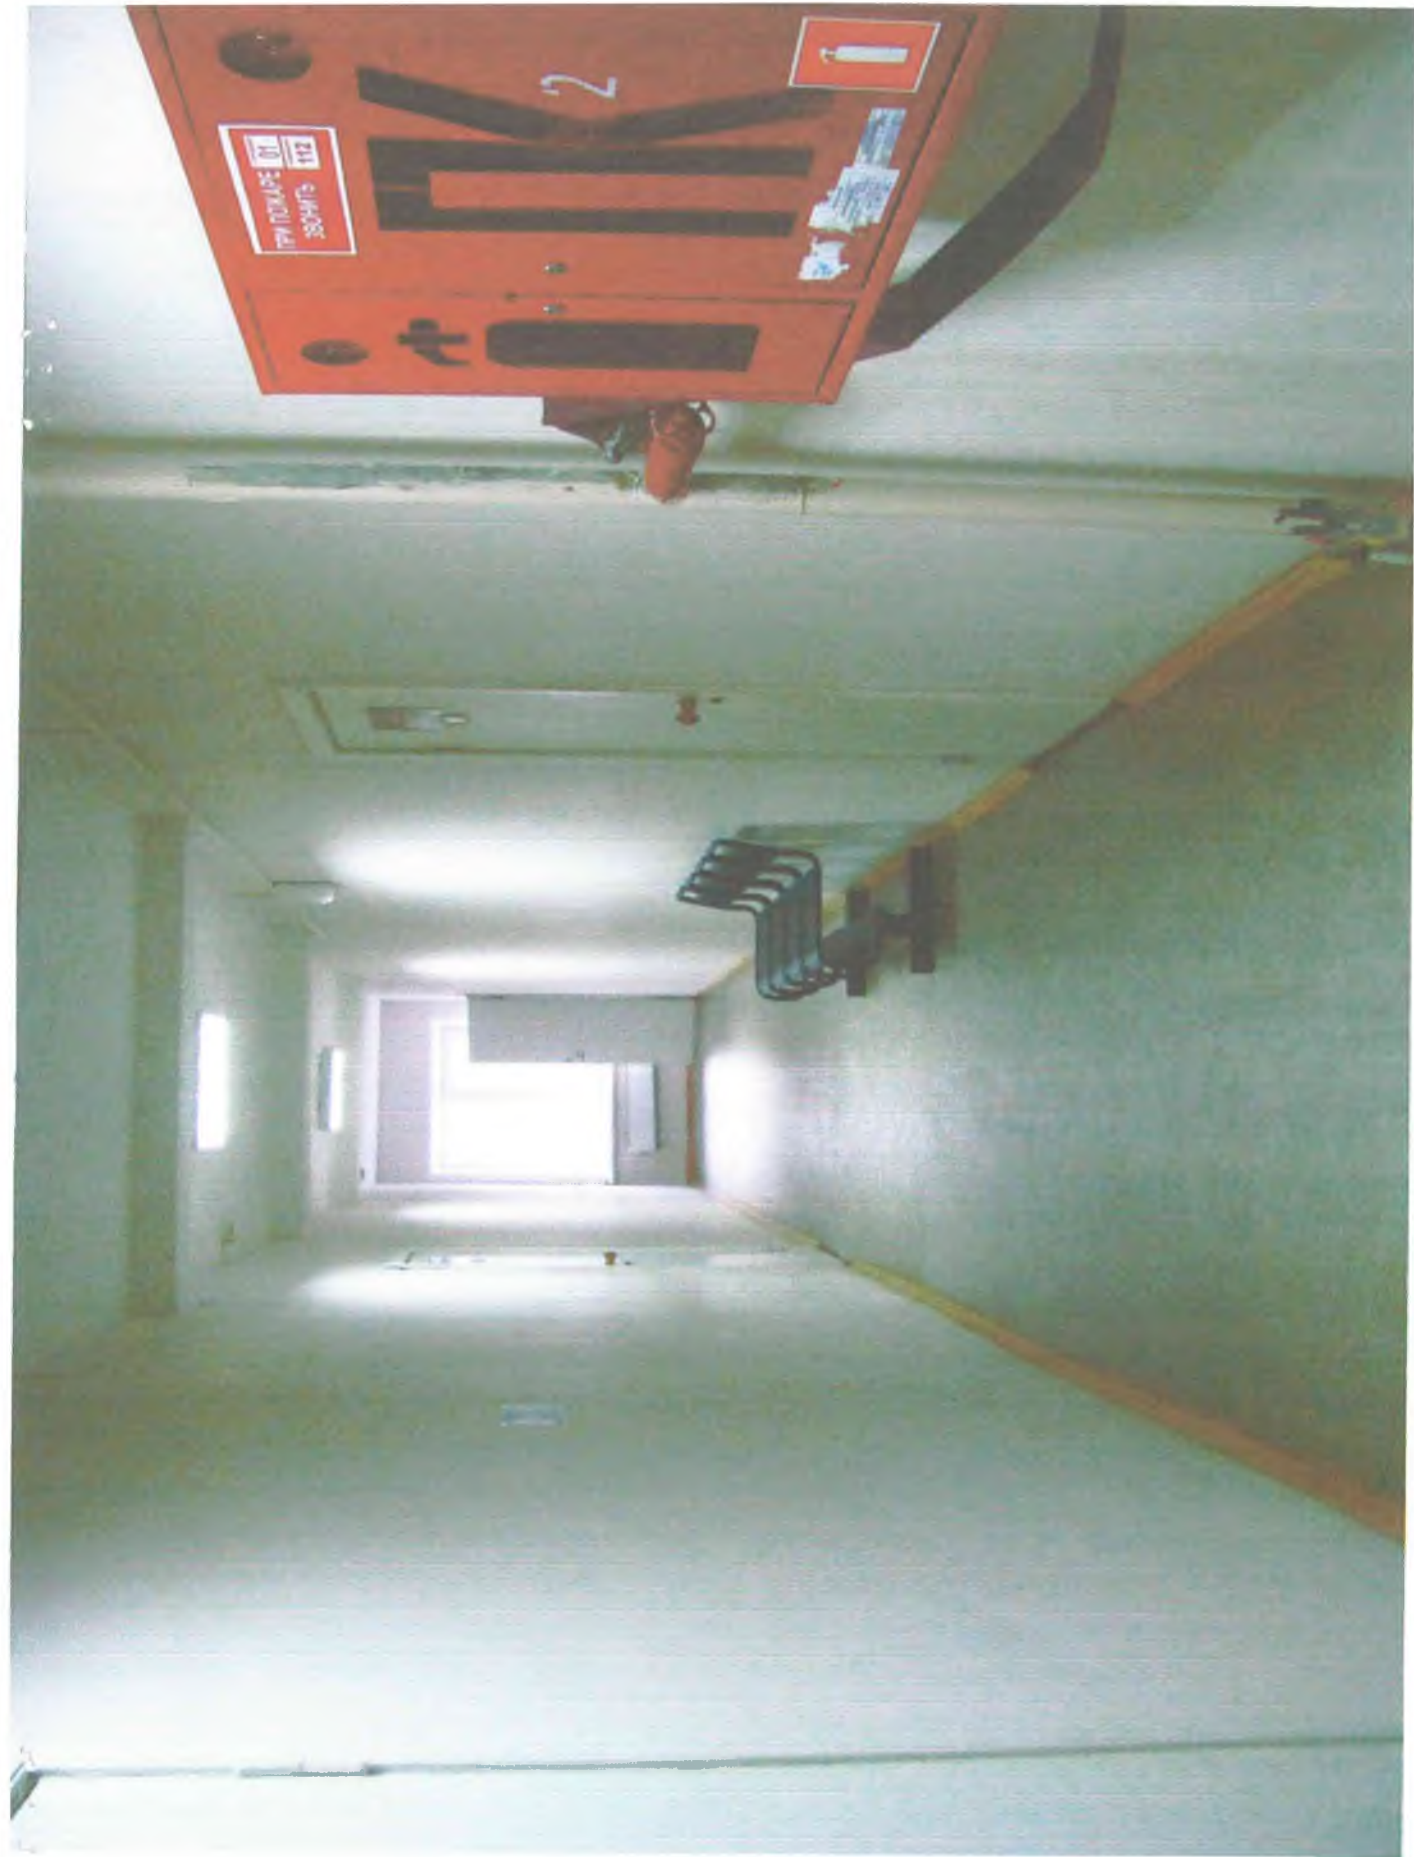
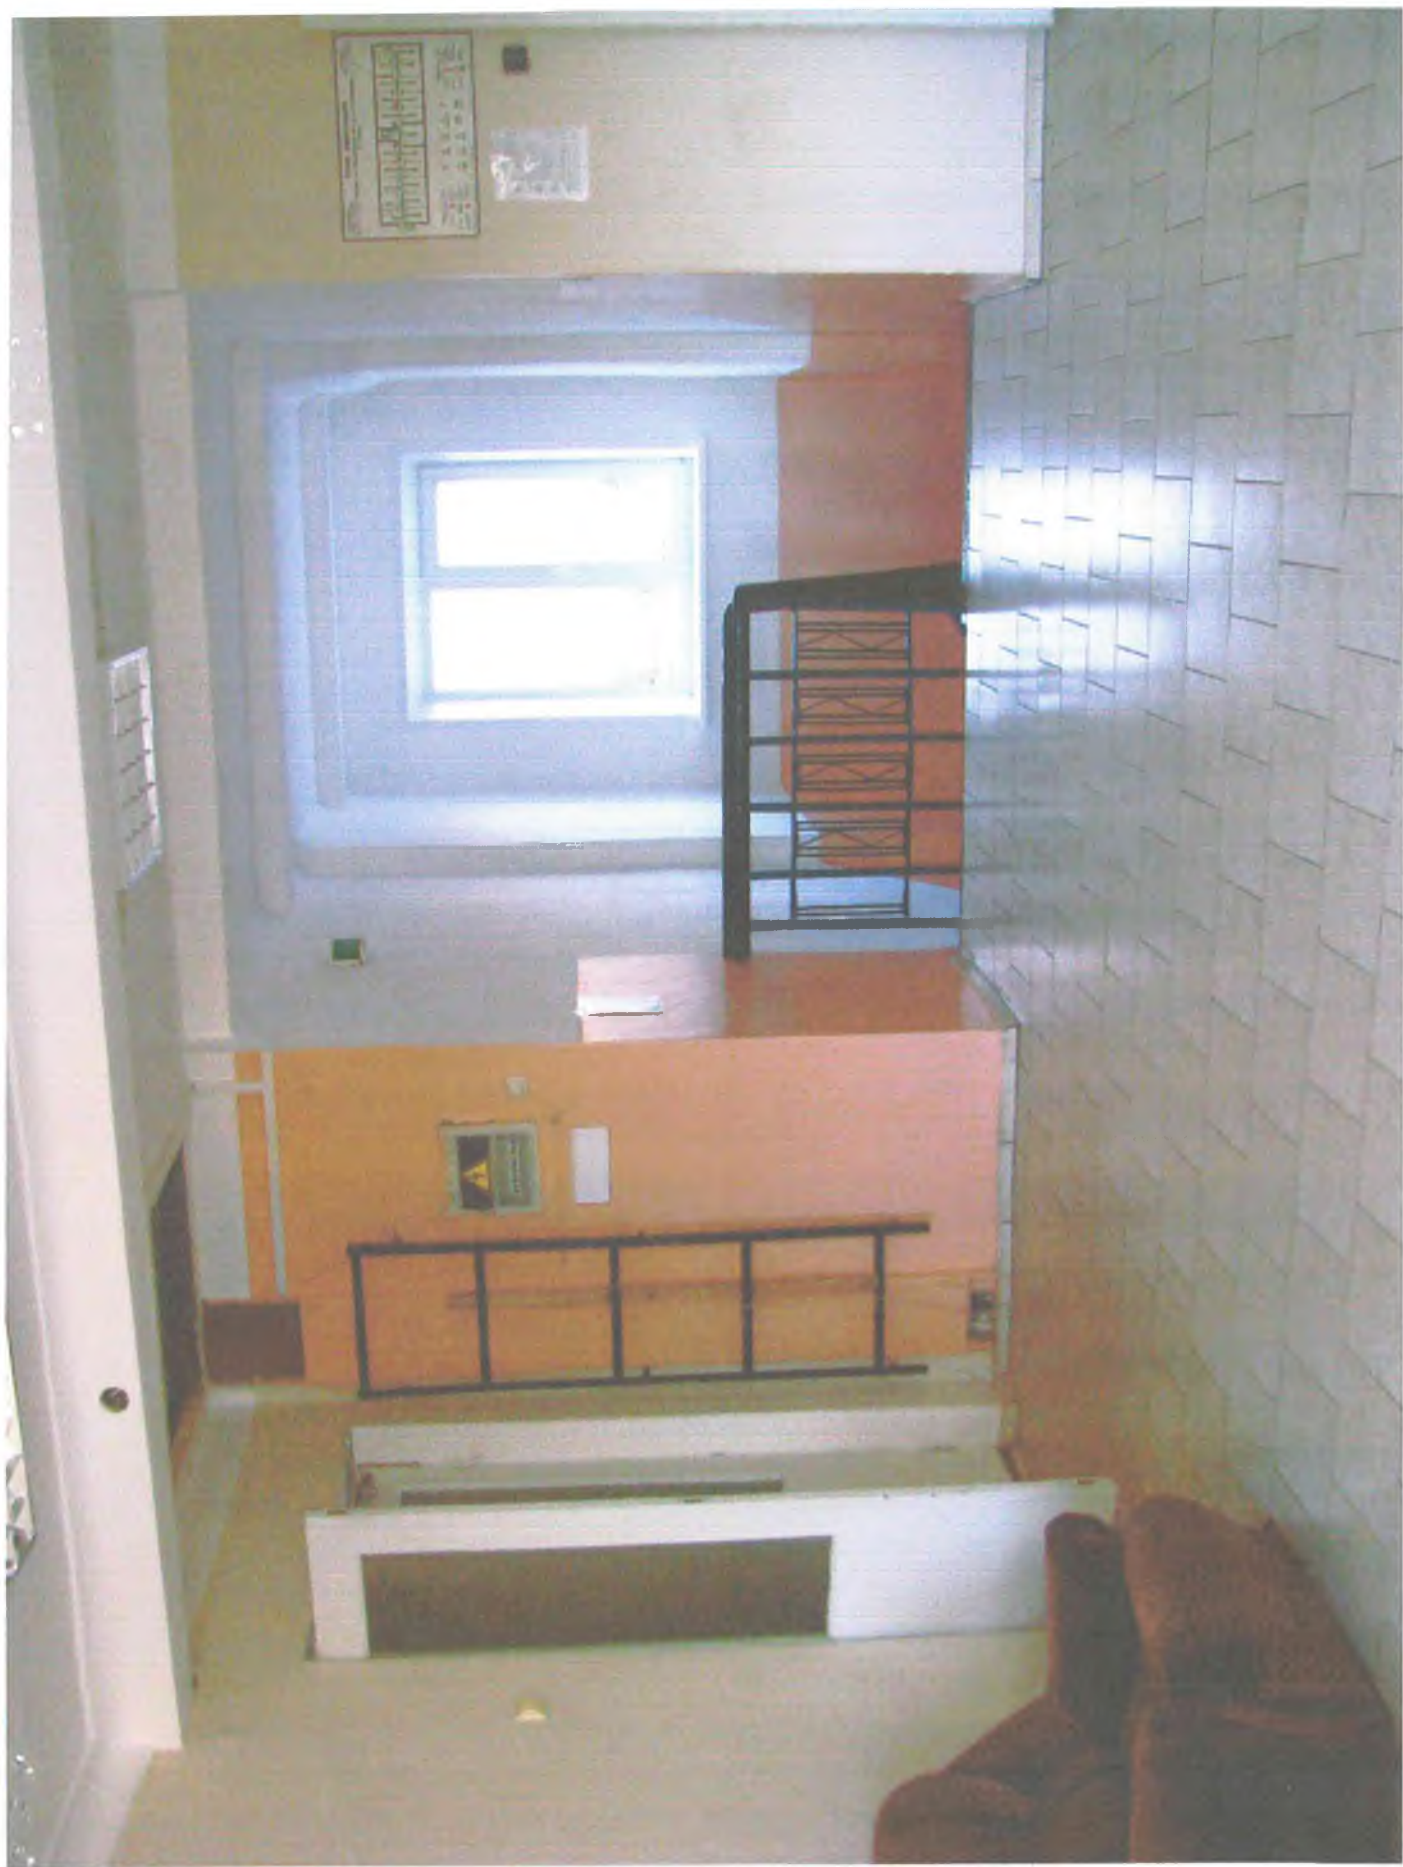
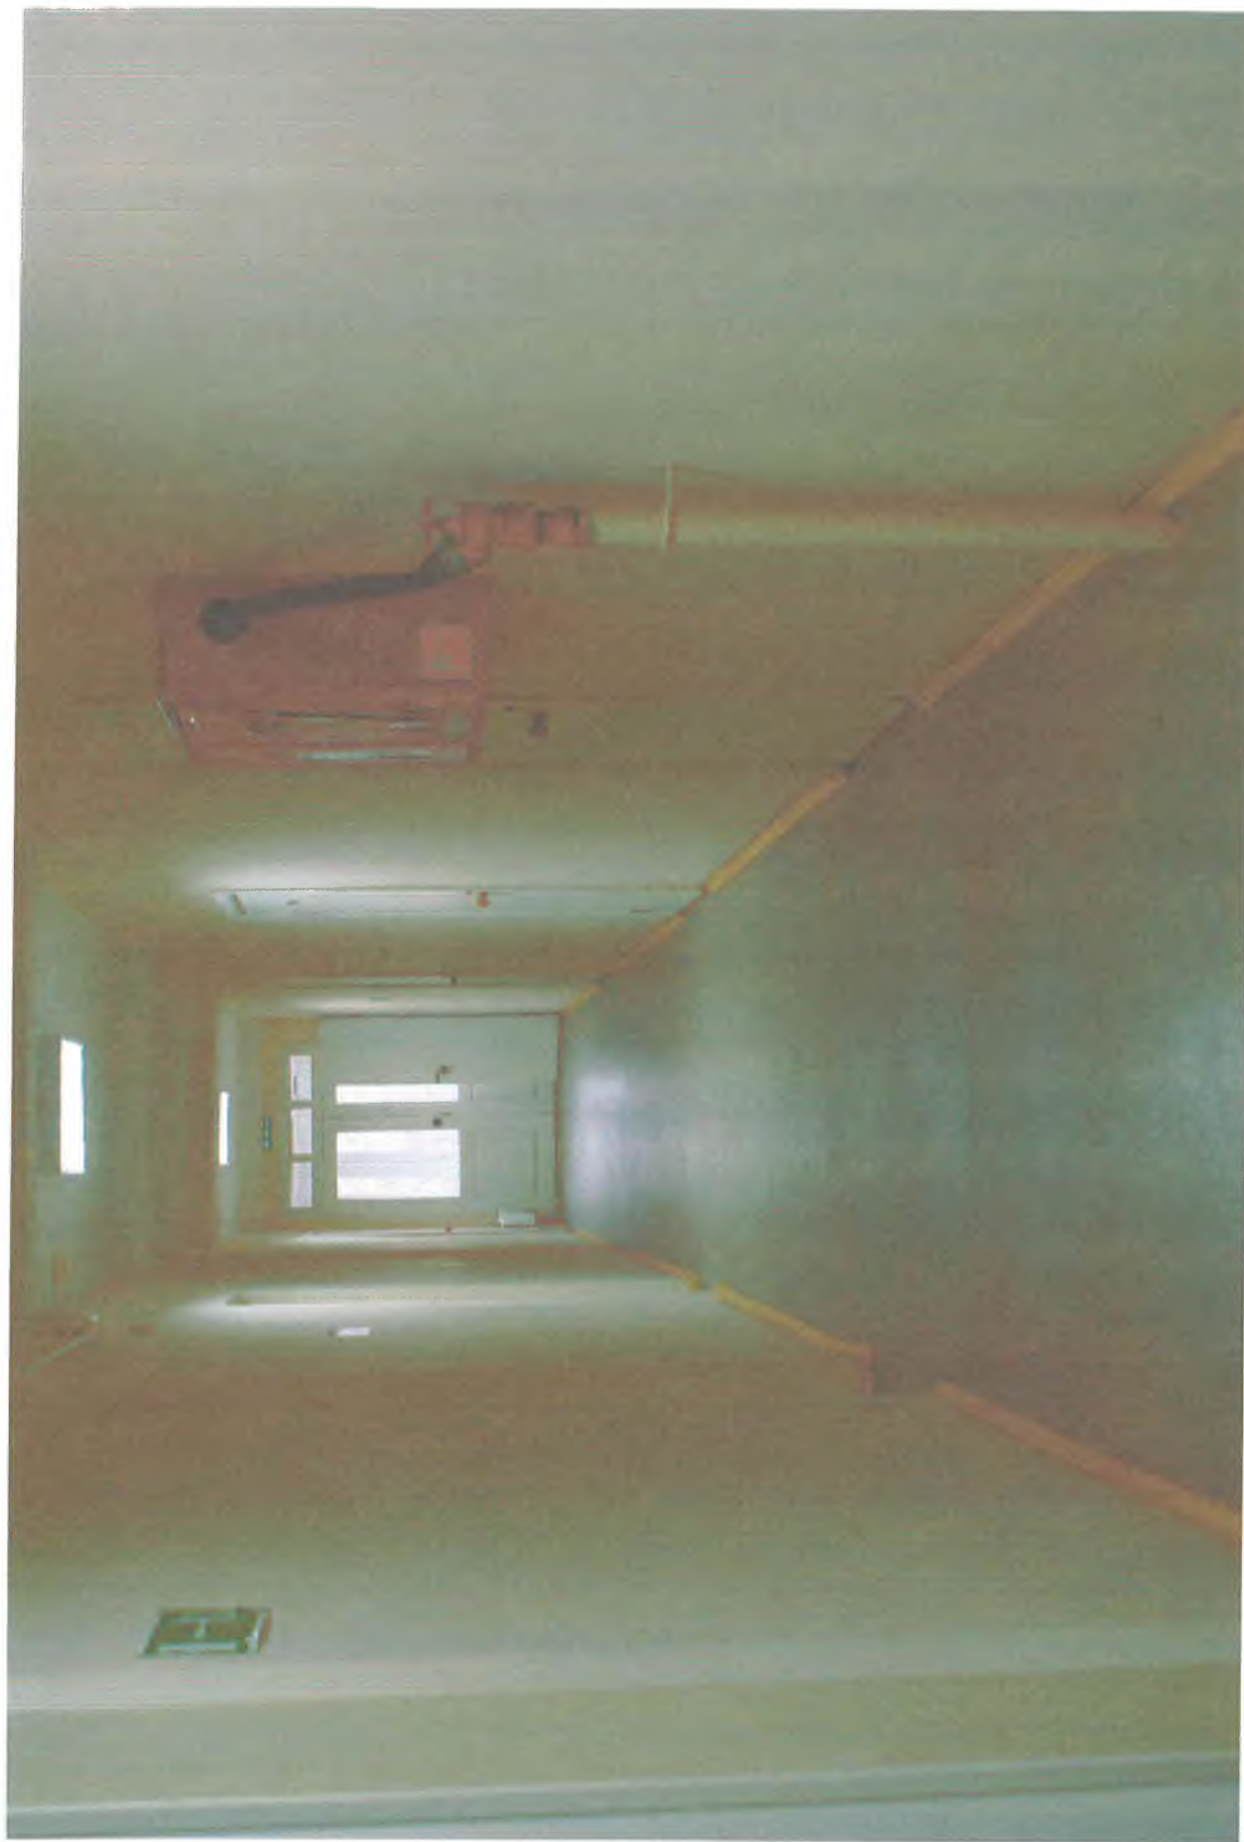
# Система информации и связи

| 6 | Система информации и связи (на всех зонах) | ВНД-В | - | 1,2,3 |
